Palægaragerne, København. EKP-målinger af P-dæk.

Teknologisk Institut har den 1. og 2. marts 2023 med Dem som rekvirent udført en skadesregistrering og stikprøvevis EKP-målinger på etagedæk i Palægaragerne i Dronningens Tværgade, København.

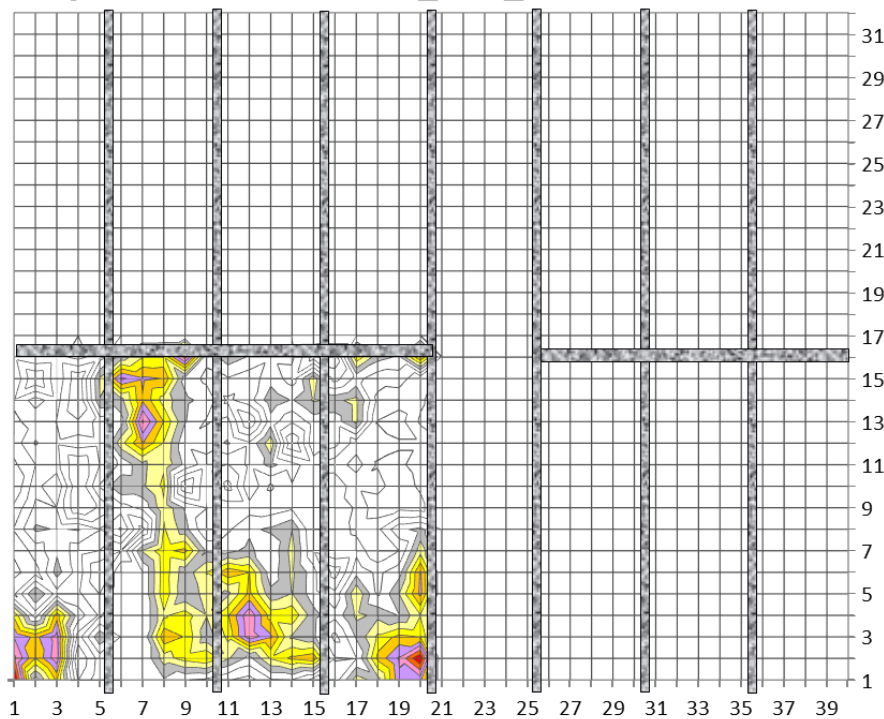
Figur 2: EKP-målinger fra marts 2023 på dækket mellem stuen og 1 sal.

Dæk over Stueetage	<ul style="list-style-type: none">• Områderne med risiko for armeringskorrosion er blevet mindre (modsat den overordnede tendens på de øvrige etager).
Dæk over 1. etage	<ul style="list-style-type: none">• Områderne med forhøjet risiko for armeringskorrosion er blevet større.• Langs vinduerne på vestfacaden ses i den nordlige ende nye områder med forhøjet risiko for korrosion.
Dæk over 2. etage	<ul style="list-style-type: none">• Områderne med høj risiko for armeringskorrosion er blevet større.• Langs vinduerne i øst-facaden ses områder med høj risiko for korrosion – disse områder er dog ikke dækket af målingerne fra 2020.
Dæk over 3. etage	<ul style="list-style-type: none">• Ved begge målinger ses generelt forhøjet til høj risiko for armeringskorrosion over hele dækket. Målingerne i 2023 viser dog generelt lavere potentialer, hvilket tyder på forværret korrosion.

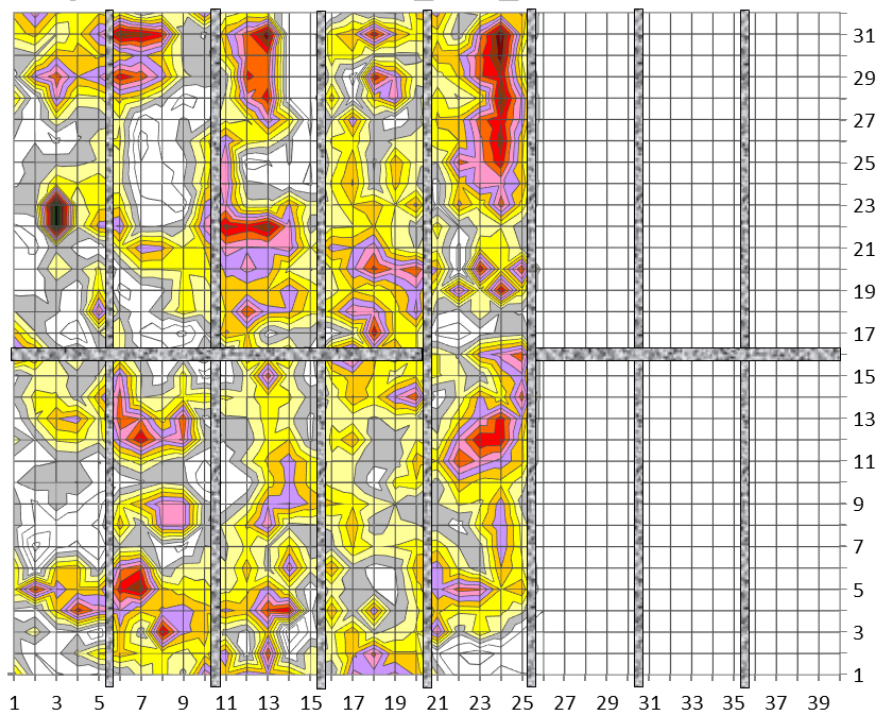
Figur 8: EKP-målinger fra marts 2023 på dækket mellem 3- og 4 sal.

I dækkene over 1., 2. og 3. etage ses tegn på korrosion siden 2020, hvilket vurderes at have medført en forværret armeringstilstand med deraf følgende revnedannelse og dæklagsafskalninger. Tilstanden af dækket over 3. etage vurderes at være så dårlig, at udbedring/renovering anbefales.

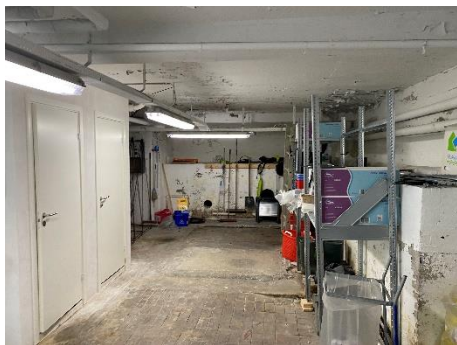
Skadesregistrering: Dæk over kælderrum.

- Yderligt liggende, rusten armering.
- Dæklagsafskalninger og revner i dele af dæk.
- Revner (begyndende afskalning i bjælke).
- Omfattende malingsafskalning.

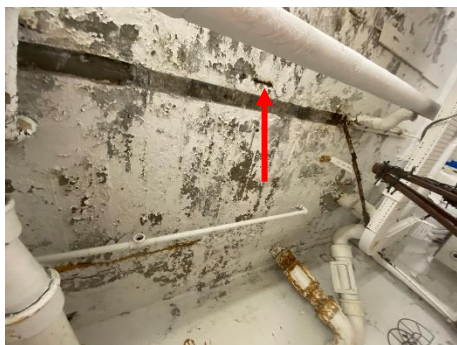
Eksempel på yderligt liggende, rusten armering.

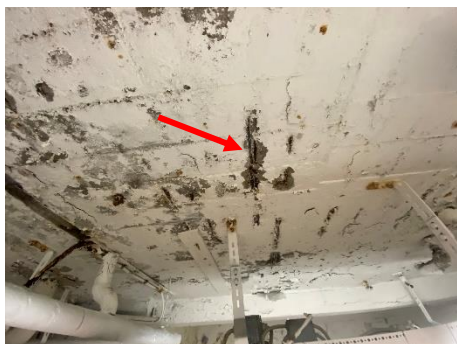
Eksempel på afskalninger over yderligt liggende, rusten armering.

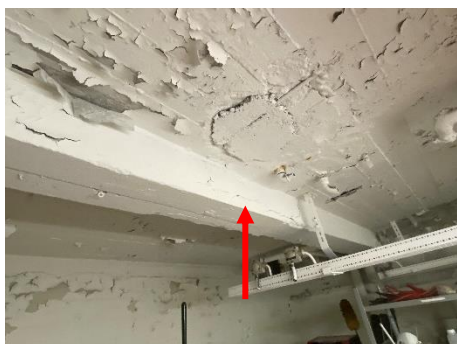
Eksempel på revner i bjælke.

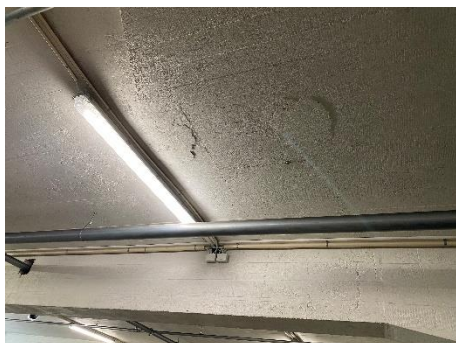
Registrering nr.: 1

Skade: Dæklagsafskalning.
Størrelse (skøn): ~30x30 cm.

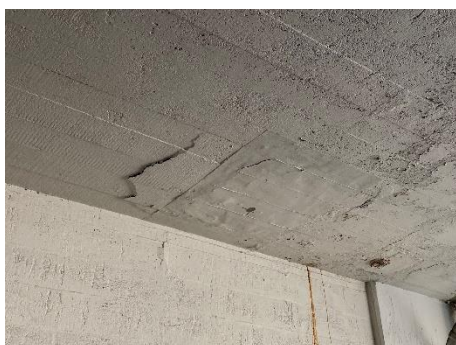
Registrering nr.: 2

Skade: Afskalning, revne i reparation.
Størrelse (skøn): ~40x20 cm, ~30 cm.

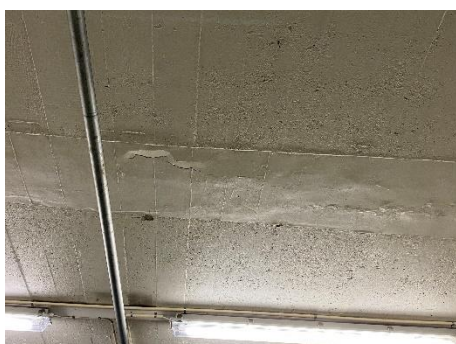
Registrering nr.: 3

Skade: Revner i reparation.
Størrelse (skøn): ~1m.

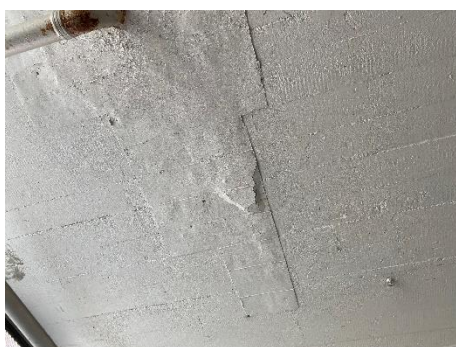
Registrering nr.: 4

Skade: Afskalning i reparation.
Størrelse (skøn): ~20x30 cm.

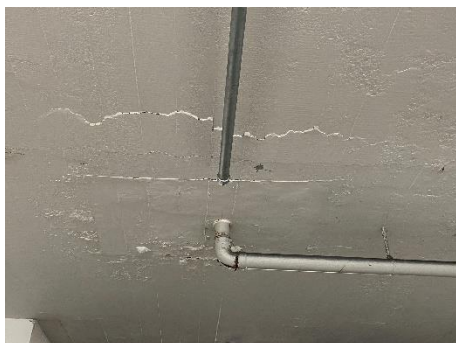
Registrering nr.: 5

Skade: Revne.

Størrelse (skøn): ~1½ m.

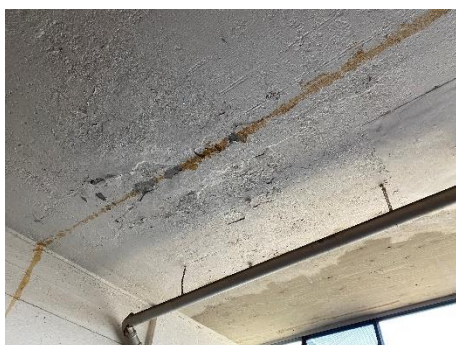
Registrering nr.: 6

Skade: Revner/afskalning.

Størrelse (skøn): ~30x60 cm.

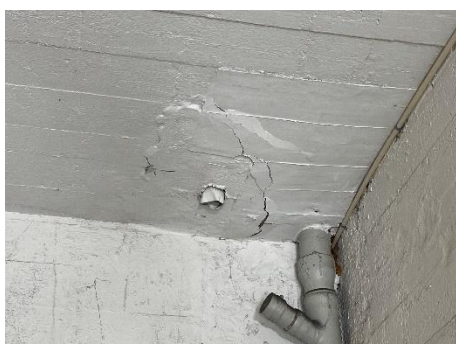
Registrering nr.: 7

Skade: Revne/afskalning i reparation.

Størrelse (skøn): ~50x30 cm.

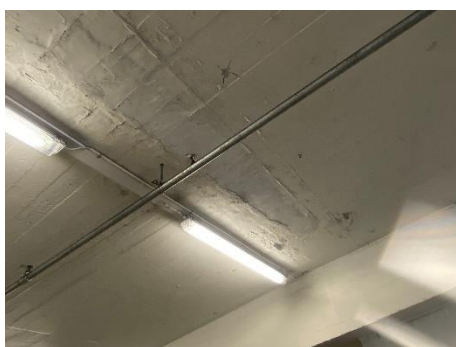
Registrering nr.: 8

Skade: Revne i reparation.

Størrelse (skøn): ~1½ m.

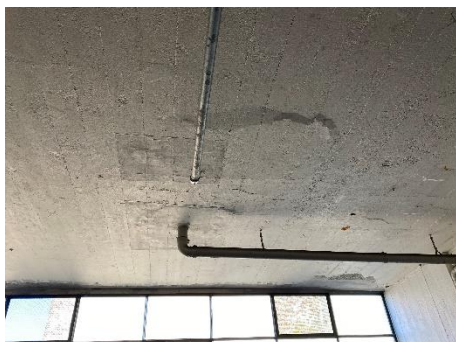
Registrering nr.: 10

Skade: Område med revner.

Størrelse (skøn): ~40x200 cm.

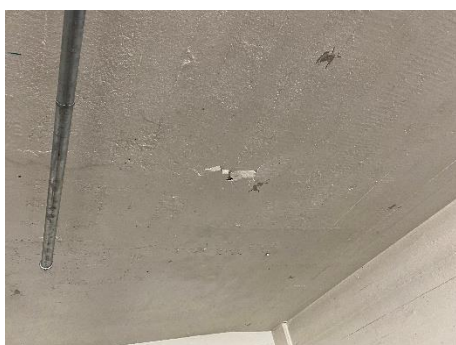
Registrering nr.: 11

Skade: afskalning.

Størrelse (skøn): ~20x40 cm.

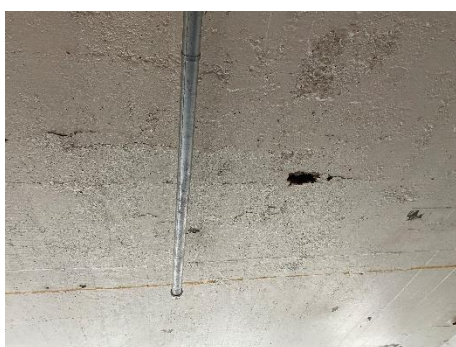
Registrering nr.: 12

Skade: Område med revner.

Størrelse (skøn): ~20x100 cm.

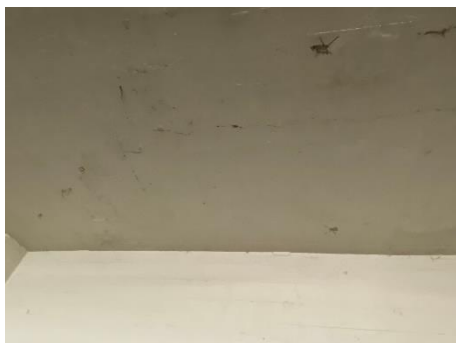
Registrering nr.: 13

Skade: Revne.

Størrelse (skøn): ~2 m.

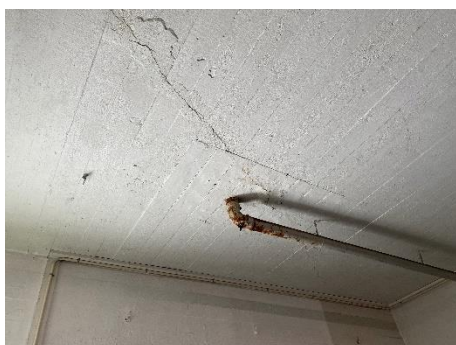
Registrering nr. 14

Skade: Skrå revne.

Størrelse (skøn): 5 m.

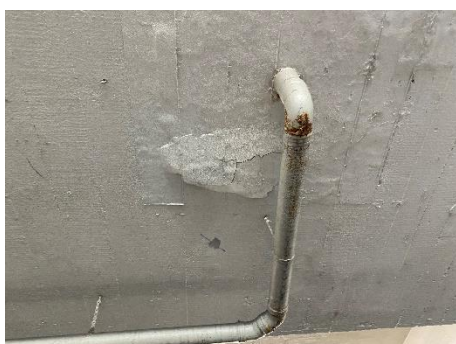
Registrering nr. 15

Skade: Afskalning i reparation ved rørgennemføring.

Størrelse (skøn): ~30x40 cm.

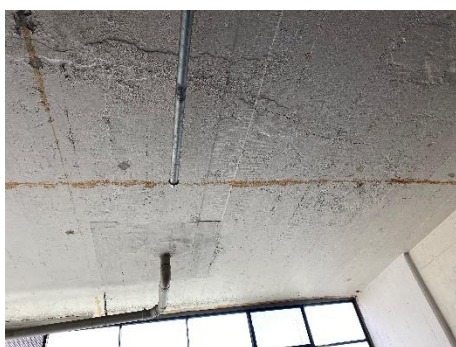
Registrering nr.: 16

Skade: Revne.

Størrelse (skøn): ~3½ m.

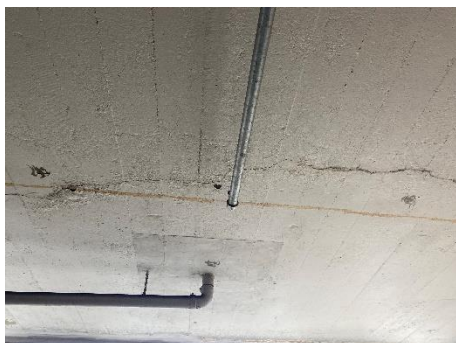
Registrering nr.: 17

Skade: Revne.

Størrelse (skøn): ~5 m.

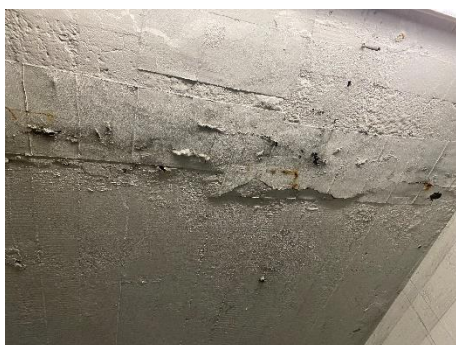
Registrering nr.: 18

Skade: Revne under dilatationsfuge.

Størrelse (skøn): ~1 m.

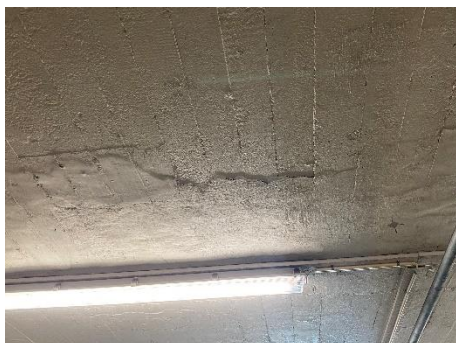
Registrering nr. 19

Skade: Revne langs reparation.

Størrelse (skøn): ~½ m lang.

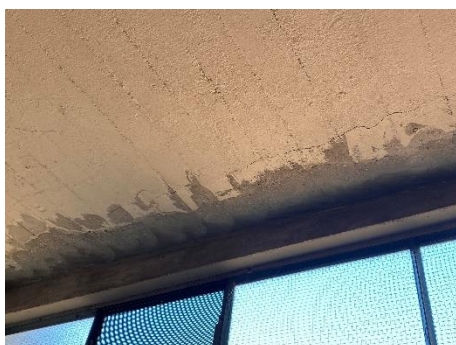
Registrering nr. 20

Skade: Revne langs facade.

Størrelse (skøn): ~2 m lang.

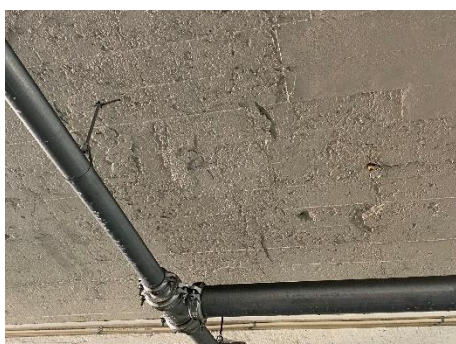
Registrering nr. 21

Skade: Område med revner.

Størrelse (skøn): ~1 m².

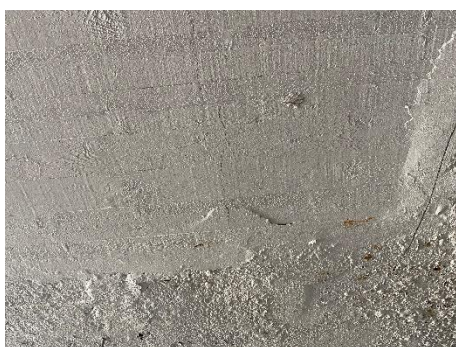
Registrering nr. 22

Skade: Områder med revner, bulnende overflade.

Størrelse (skøn): ~1 m.

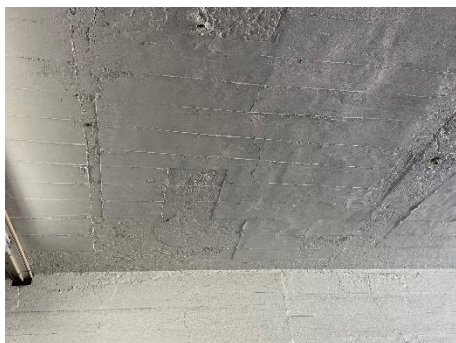
Registrering nr. 23

Skade: Revne i reparation.

Størrelse (skøn): ~30 cm.

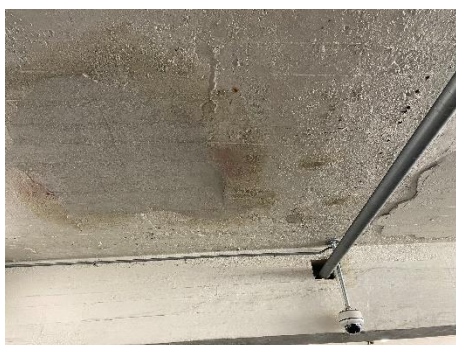
Registrering nr. 24

Skade: Områder med revner + revne i reparation.

Størrelse (skøn): $\sim\frac{1}{2} \text{ m}^2$ + $\sim\frac{1}{2} \text{ m}$.

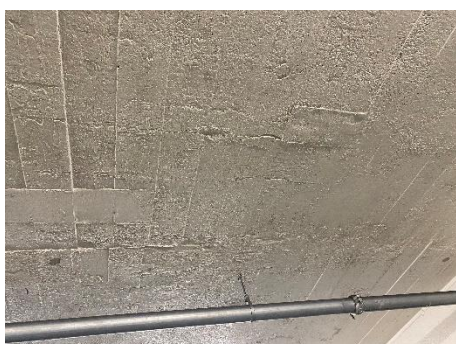
Registrering nr. 25

Skade: Område med revner.

Størrelse (skøn): $\sim\frac{1}{2} \text{ m}^2$.

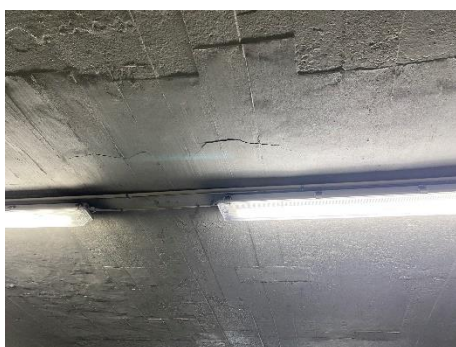
Registrering nr. 26

Skade: Revne i reparation.

Størrelse (skøn): ~3 m lang.

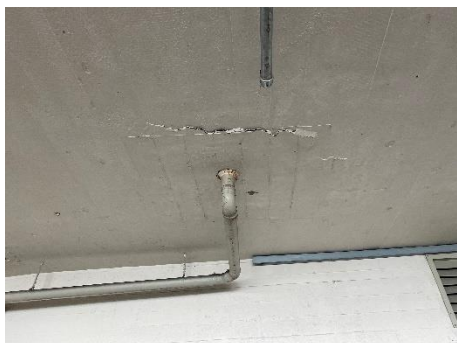
Registrering nr. 27

Skade: Revne langs reparation omkring rørgennemføring.
Størrelse (skøn): ~50 cm.

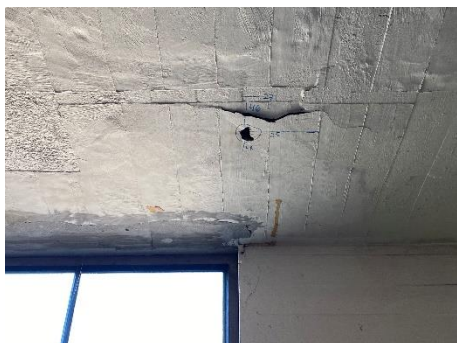
Registrering nr. 28

I dækket over 3. etage ses der et par områder med relativt store løstsiddende betonstykker, som er i risiko for at falde ned (se registreringer 30 og 28 i bilag 2). Stykkerne burde nemt kunne fjernes, hvorved den umiddelbare nedfaldsfare kan imødegås. Derudover anbefales det at banke alle dækundersider igennem, hvorved alle skrukke områder kan lokaliseres (inklusiv de ikke-synlige) og udbedres.

Skade: Dæklagsafskalning.
Størrelse (skøn): ½ m².

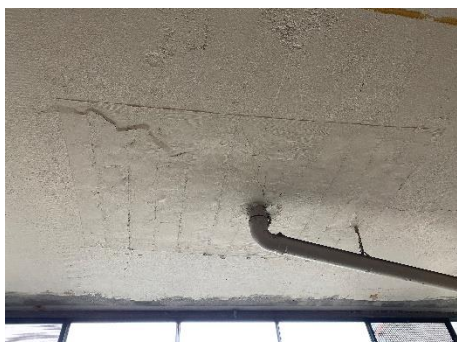
Registrering nr. 29

Skade: Revne i reparation.
Størrelse (skøn): ~40 cm.

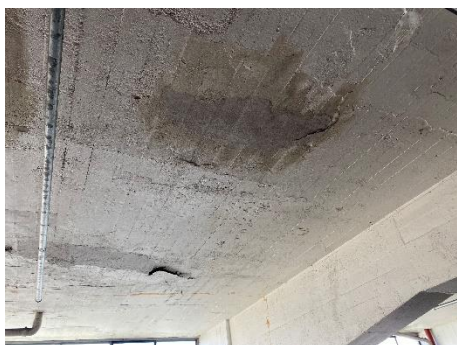
Registrering nr. 30

Skade: 2 større områder med revner/dæklagsafskalning.
Størrelse (skøn): 2x ~1 m².

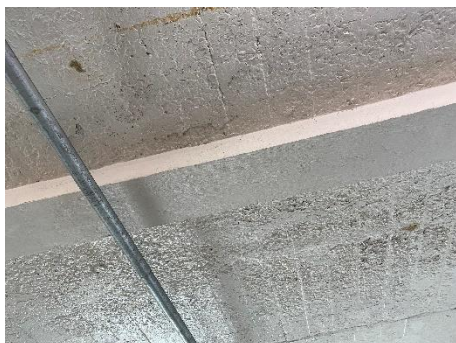
Registrering nr. 31

Skade: Revne i bjælke.
Størrelse (skøn): 40 cm.

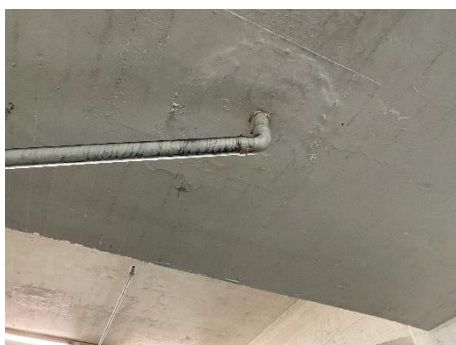
Registrering nr. 32

Skade: Revne i reparation omkring rørgennemføring.
Størrelse (skøn): ~30 cm.

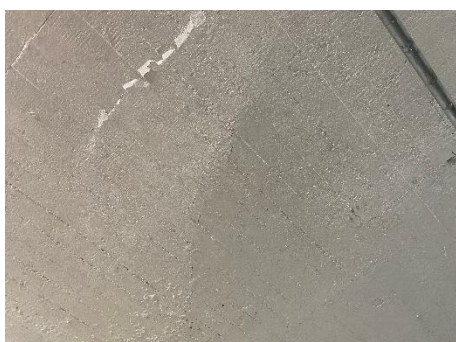
Registrering nr. 33

Skade: Område med revner.
Størrelse (skøn): ~½ m².

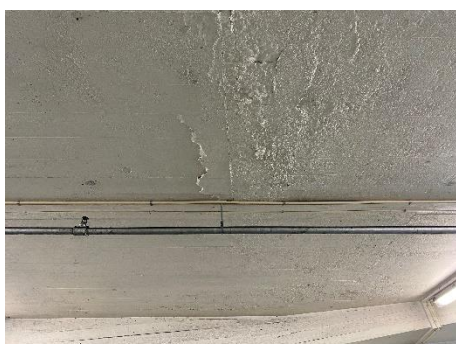
Registrering nr. 34

Skade: Revne.
Størrelse (skøn): ~½ m.

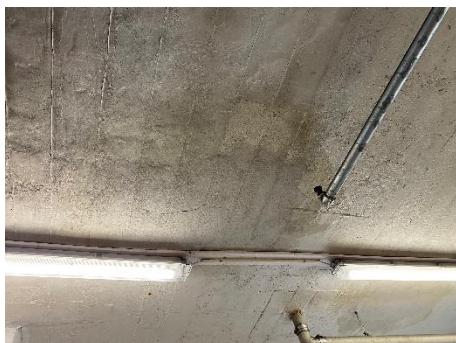
Registrering nr. 35

Skade: Revner i reparation.
Størrelse (skøn): ~40x40 cm.

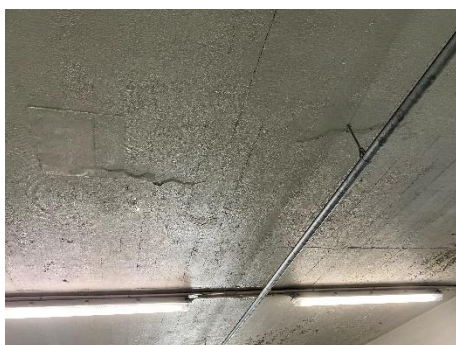
Registrering nr. 36

Skade: 2 revner.
Størrelse (skøn): ~50 og ~30 cm.

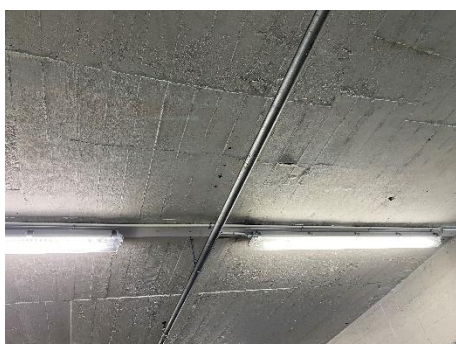
Registrering nr. 37

Skade: Revne i reparation.
Størrelse (skøn): ~1½ m.

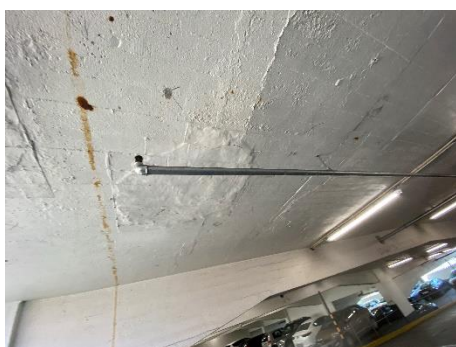
Registrering nr. 38

Skade: Område med 2 Revner.
Størrelse (skøn): ~1 m.

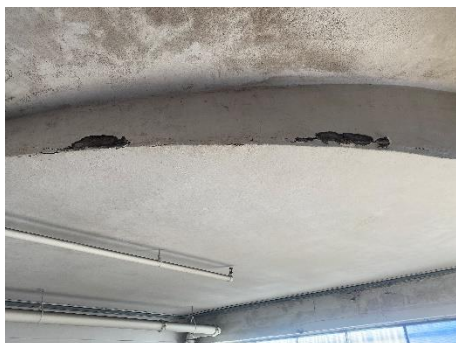
Registrering nr. 39

Skade: Dæklagsafskalning langs underkant.
Størrelse (skøn): ~1½ m.

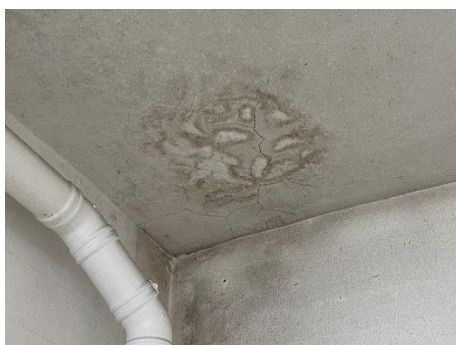
Registrering nr. 40

Skade: Hvide udfældninger (evt. fra reparation) og
Revner.
Størrelse (skøn): ~½ x ½ m.

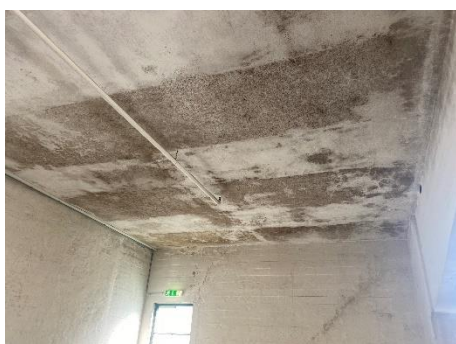
Registrering nr. 41

Skade: Netrevner, hvide udfældninger (evt. fra
reparation). Størrelse (skøn): ~8 m².

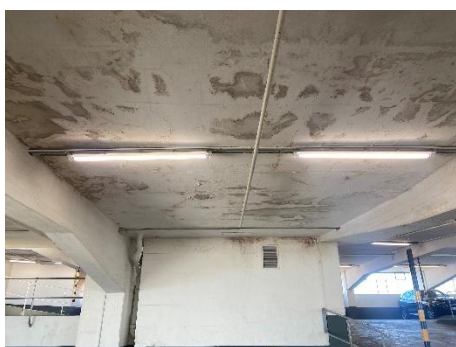
Registrering nr. 42

Skade: Netrevner, hvide udfældninger (evt. fra
reparation).
Størrelse (skøn): ~14 m².

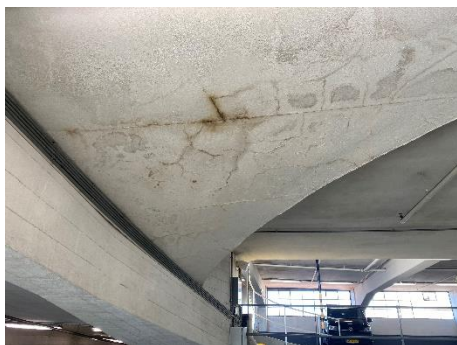
Registrering nr. 43

Skade: Netrevner med nogle rustudfældninger.

Størrelse (skøn): ~1 m².
