## Ingeniørnotat på forundersøgelse af Palægaragerne

**Emne:** Skaderegistrering på konstruktioner

**Sagsnr.:** 23-0383

Palægaragerne

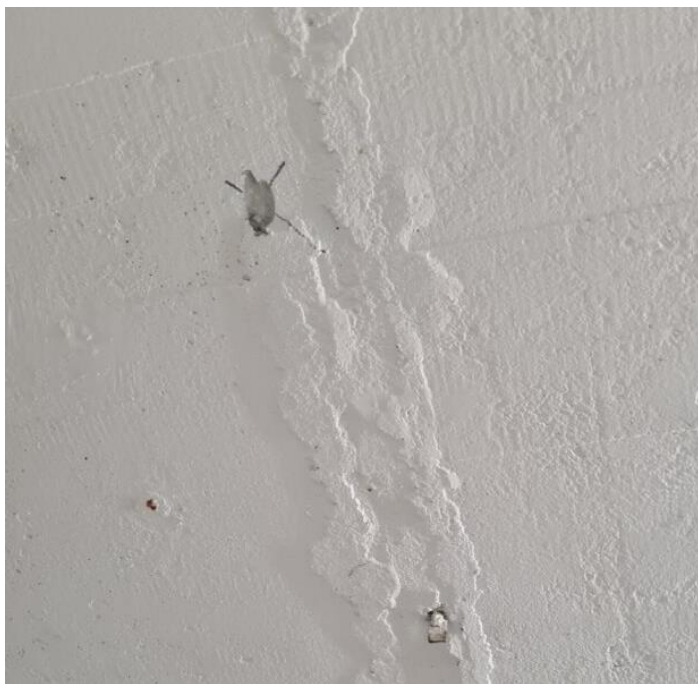
*Krakelering af belægning  
Tilstand: K0*

**K0)** Kan generelt repareres med overfladebehandling.

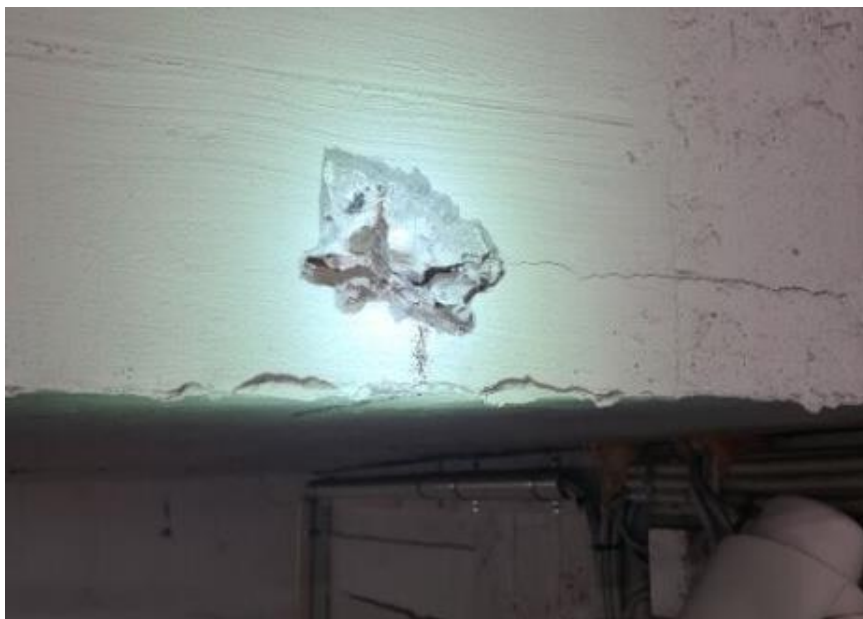
*Betonflig på bjælke.  
Armering så sund  
ud. Tilstand: K0*

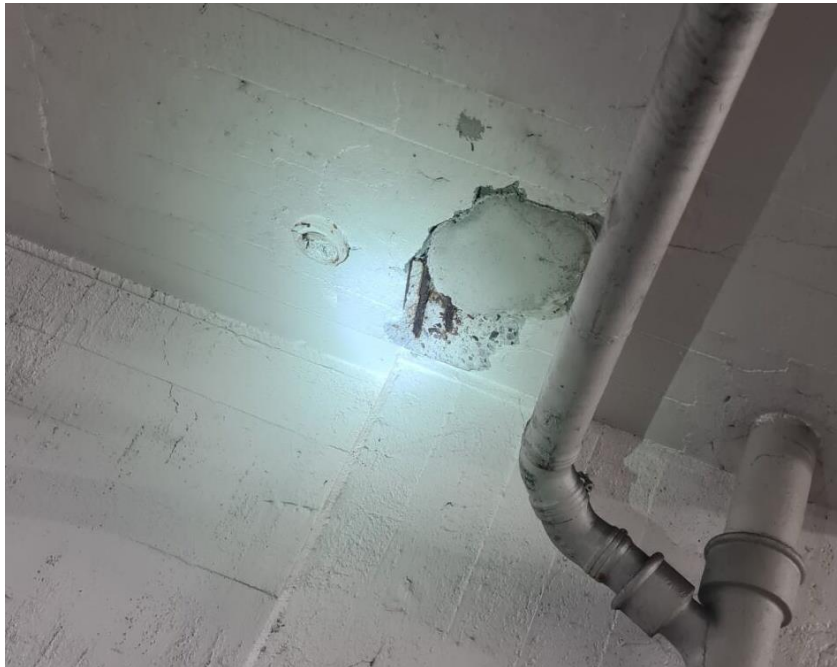
*Blotlagt armering på dæk over 1.sal. Flere skader ses tæt på og omkring nedløb.*

*Tilstand: K1*

**K1)** Der skal ophugges og renses rust af armeringsstængerne. Armeringsstængerne skal beskyttes mod korrosion. Cementmørtelreparation og evt. overfladebehandling.

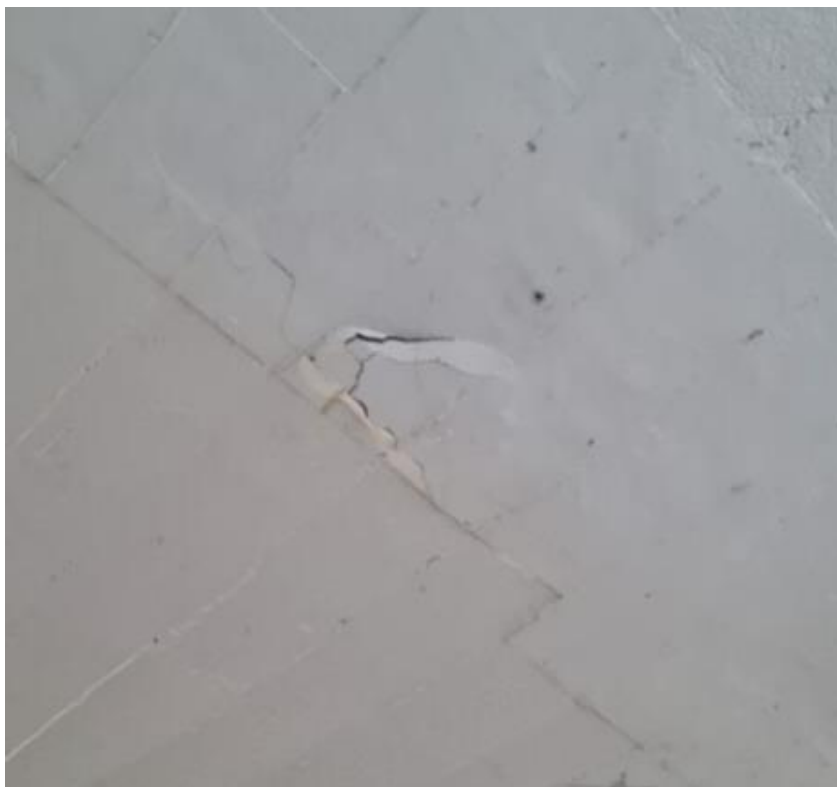
*Her ses belægning med enkelte revner. Kan være armeringsstænger er korroderet og derved skubber til belægning.*

*Tilstand: K1*

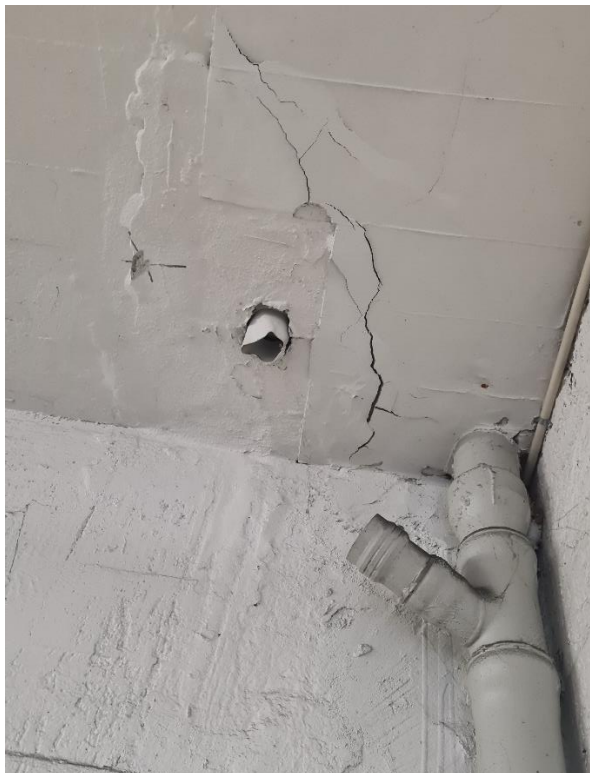
*Revner omkring nedløb/  
faldstamme. Tilstand: K2?*

**K2)** Der skal ophugges og renses rust af armeringsstængerne, og fjerne dårlig beton. Armeringsstængerne skal beskyttes mod korrosion. Der skal sandsynligvis forstærkning hertil. Cementmørtelreparation og evt. overfladebehandling.

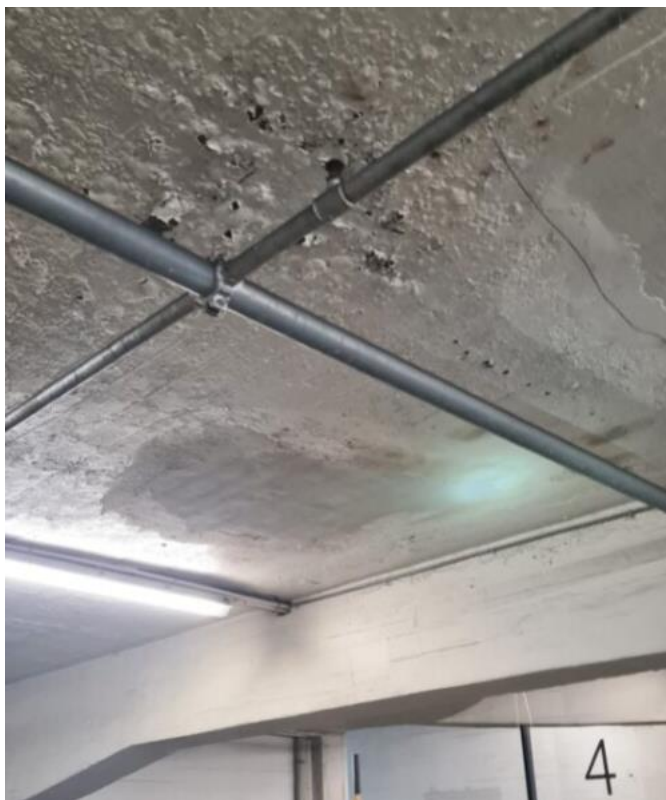
*Større skade på dæk  
Tilstand: K2?*

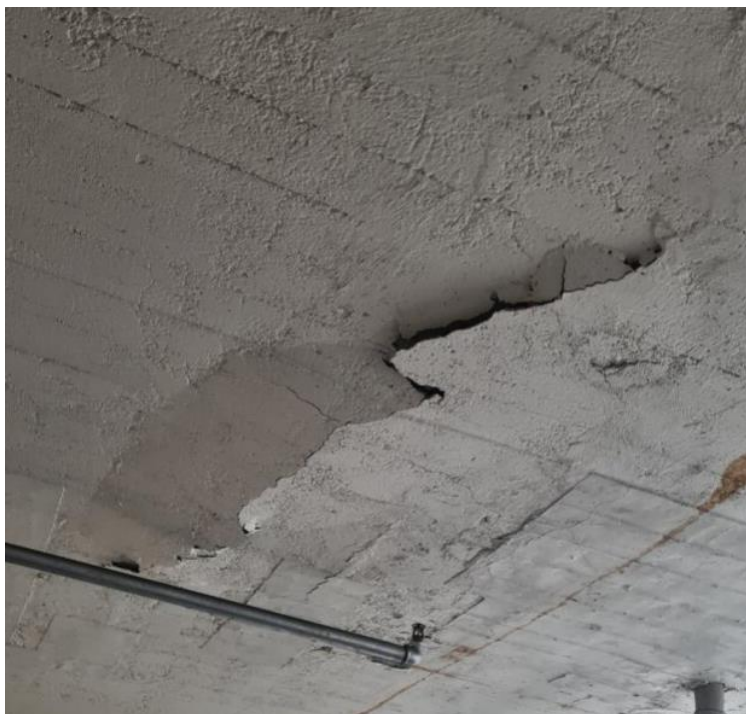
*Stor skade på dæk  
Tilstand: K3?*

**K3)** Der skal for de meste forstærkninger hertil. Kræver yderligere undersøgelse og evt. beregninger.

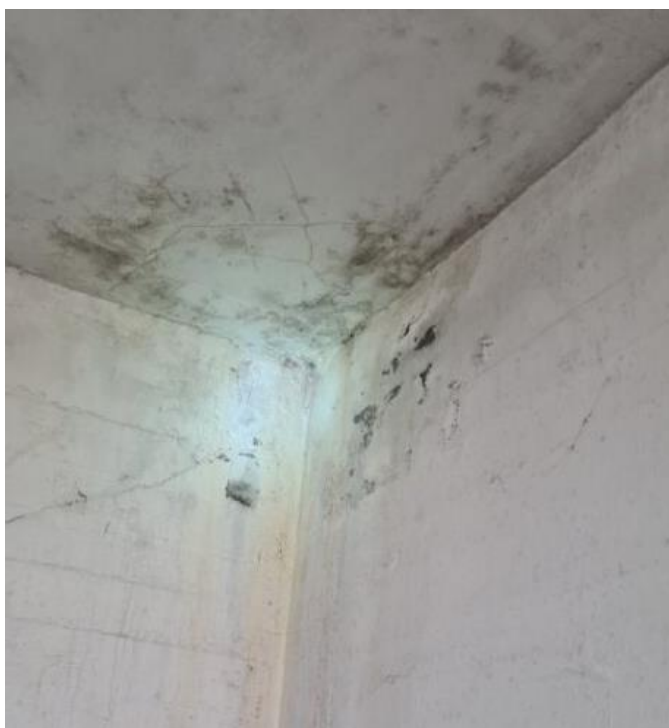
På 4. sal, under tagdæk, blev der generelt observeret rigtig mange fugtskader på hhv. dæk, vægge osv. Fugtskader tildeles ikke tilstandskarakter. Skal undersøges nærmere sammen med tagdækket.

*Mange fugtskader på 4. sal*

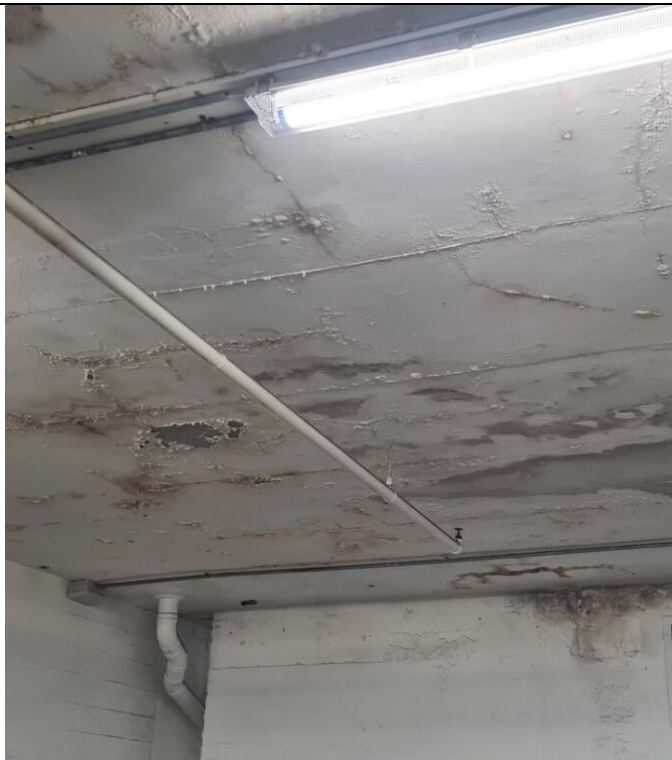
*Store fugtspore på 4. sal*

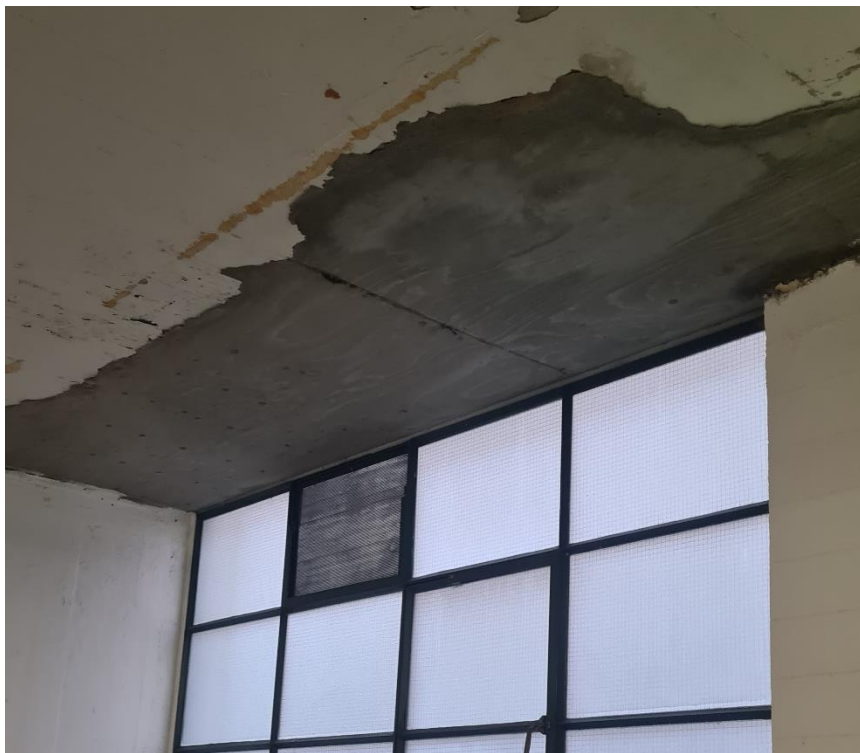
*Udført reparation ved vindue.*

*Tilstand: Formodes ok?*

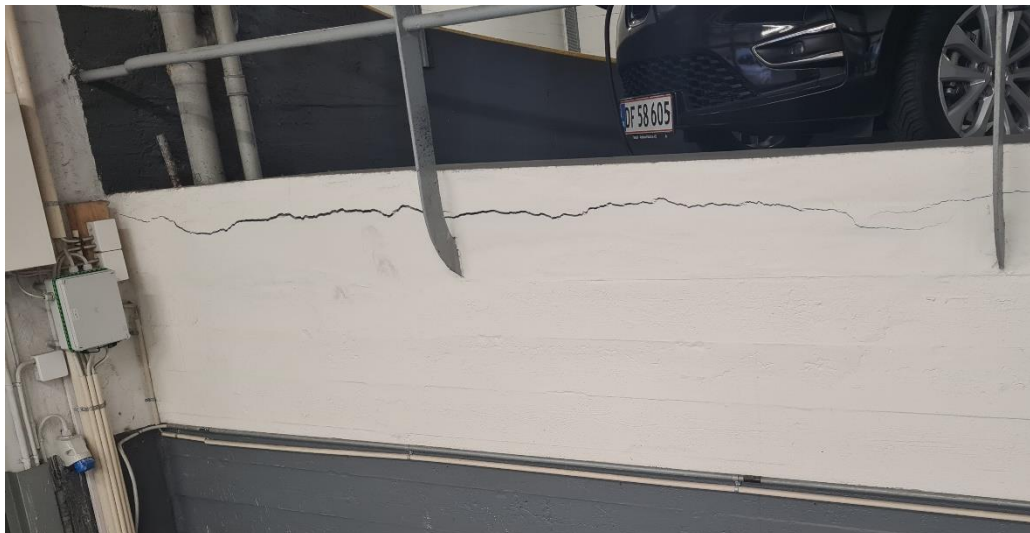
*Revneskade på støttemur. Formodes rust på armering eller på beslag til stålvern i væggen.*

*Tilstand: K1*

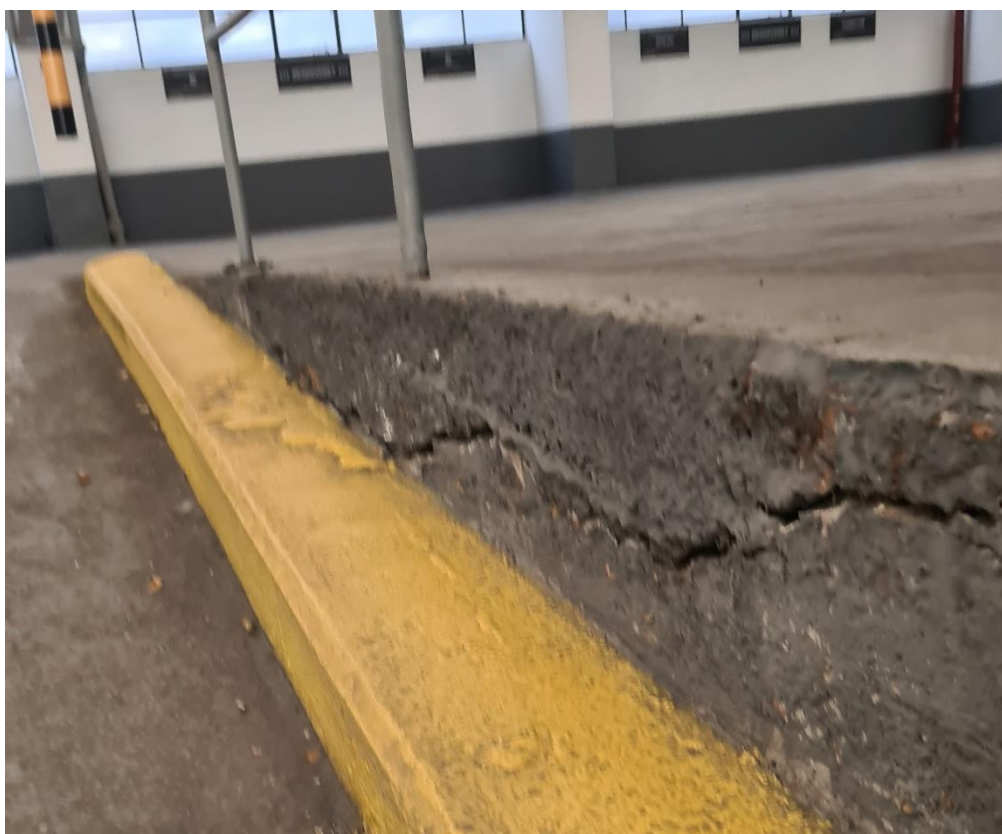
*Revneskade på dæk. Formodes rust på armering eller på beslag til stålvern.*

*Tilstand: K1*

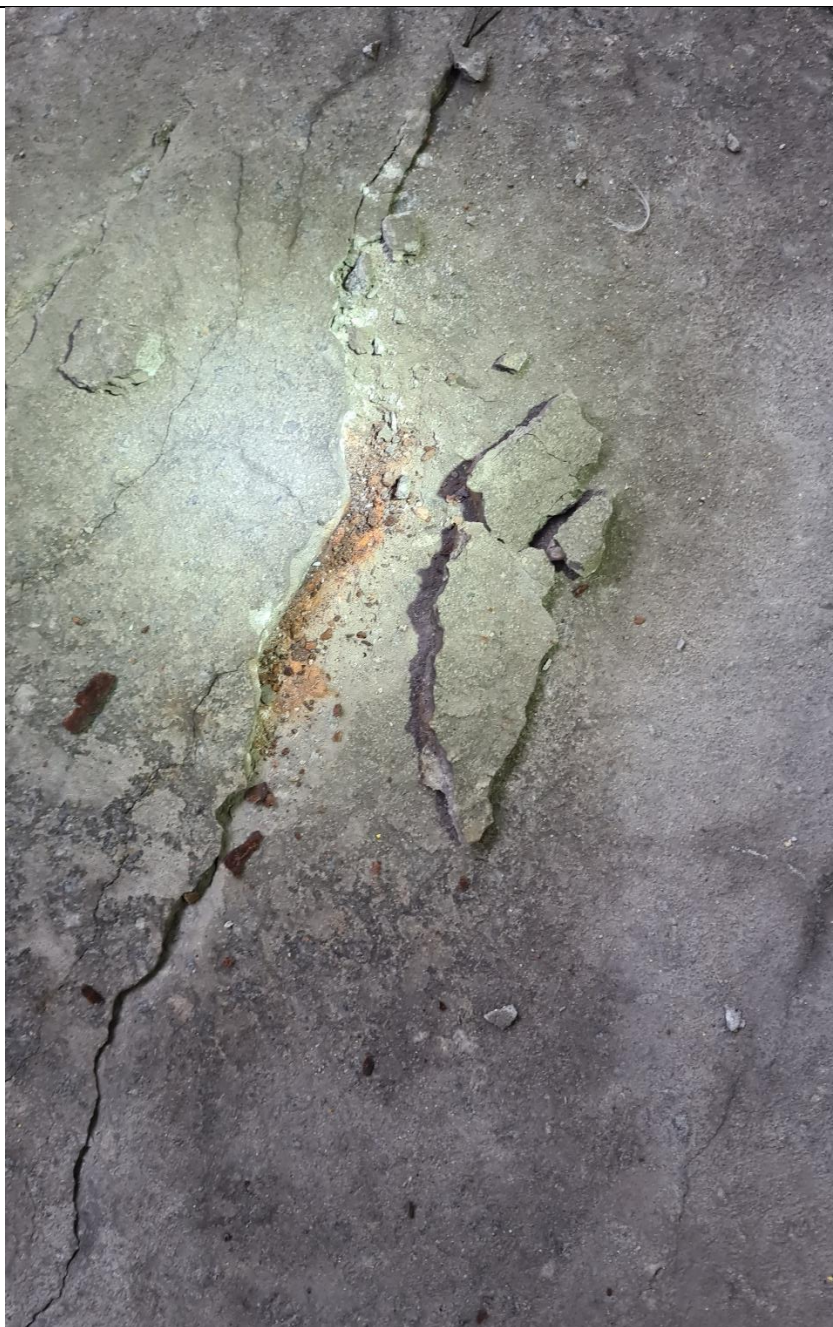
*Rust i overside armering i  
betonbjælke, set fra kørebane  
4. sal.*

*Tilstand: Formodes K1*

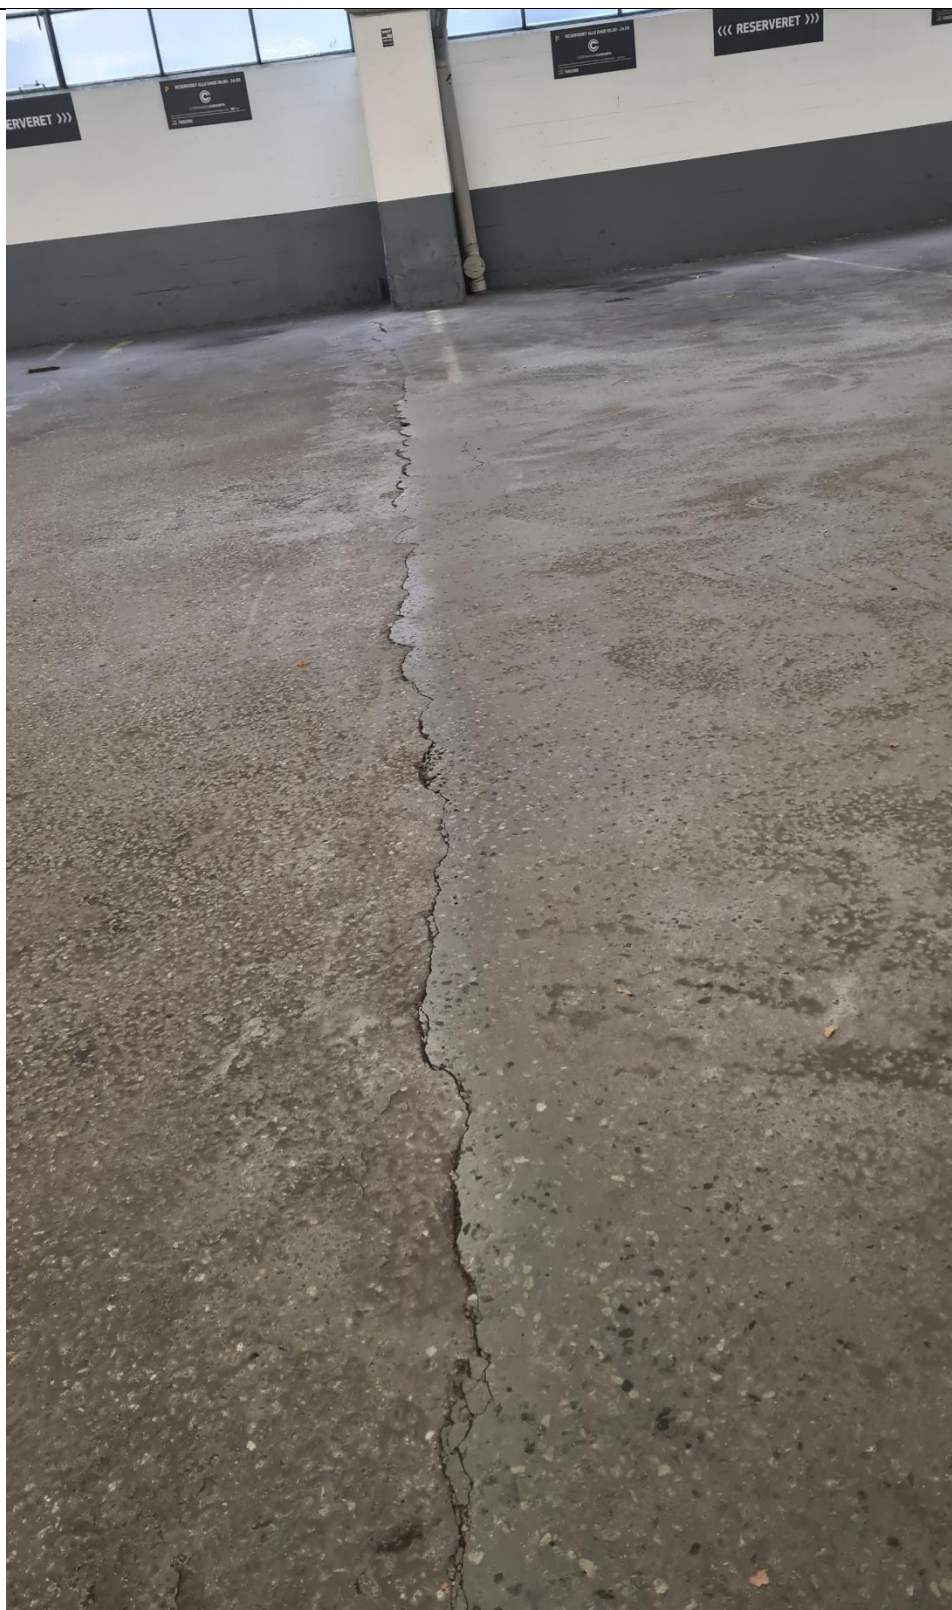
*Revne langs beton-  
bjælke under dækket  
på 4. sal.*

*Tilstand: K2*

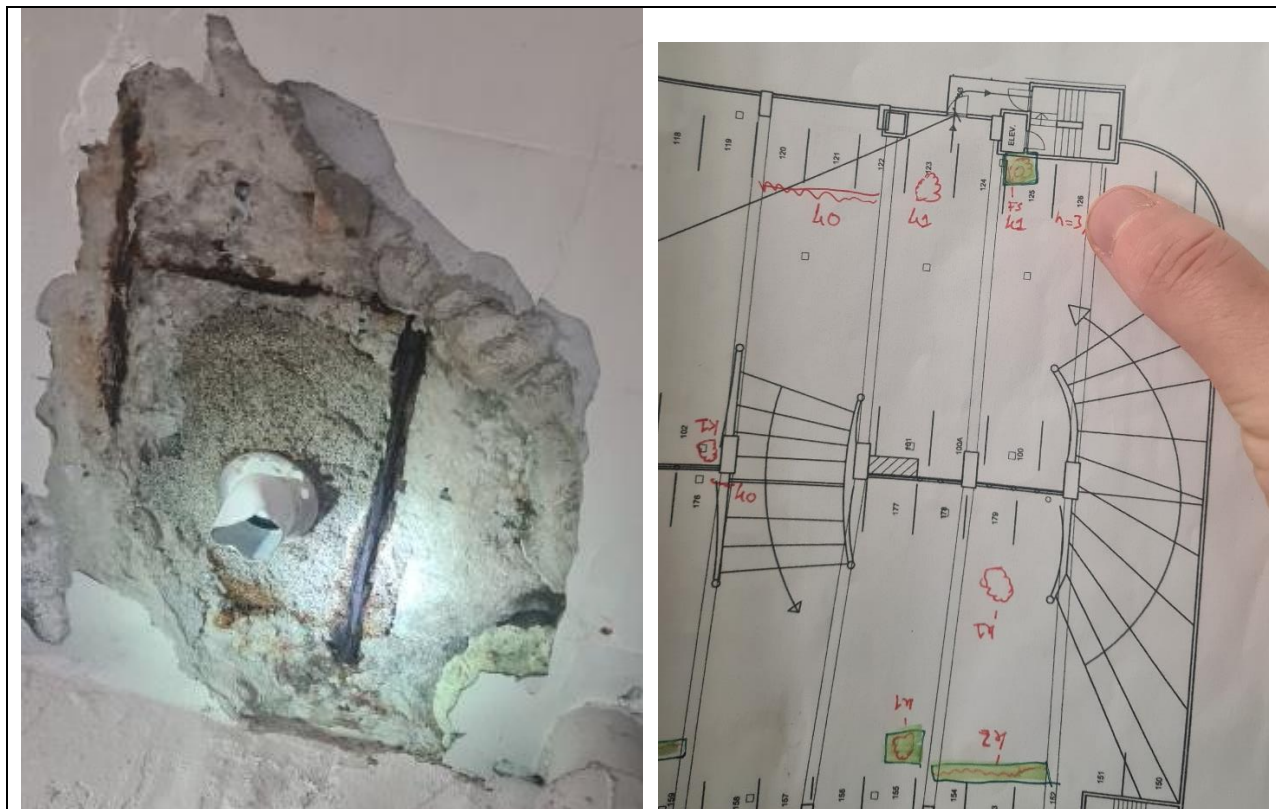
*Blotlagt armeringstænger på dæk over 1.sal. Armeringsstængerne ser rustne ud. Dette kan skyldes fugt fra nedløbsrør.*

*Tilstand: K3 – tidligere vurderet K1*

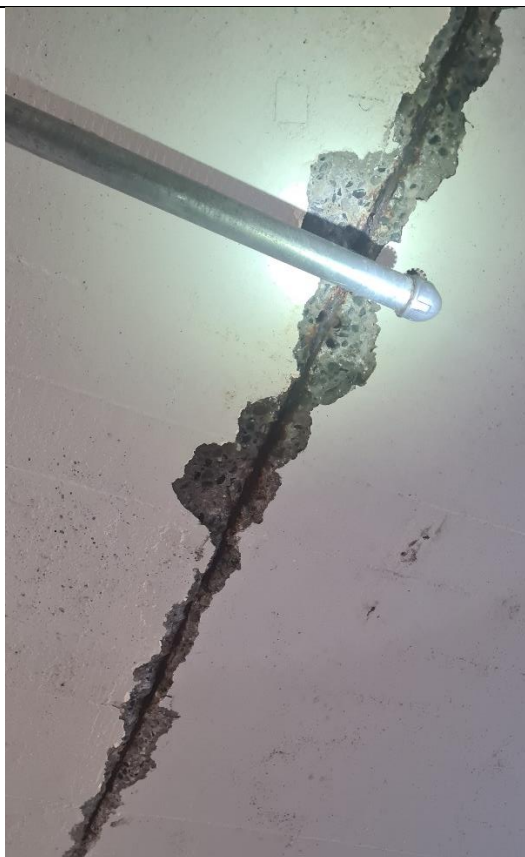
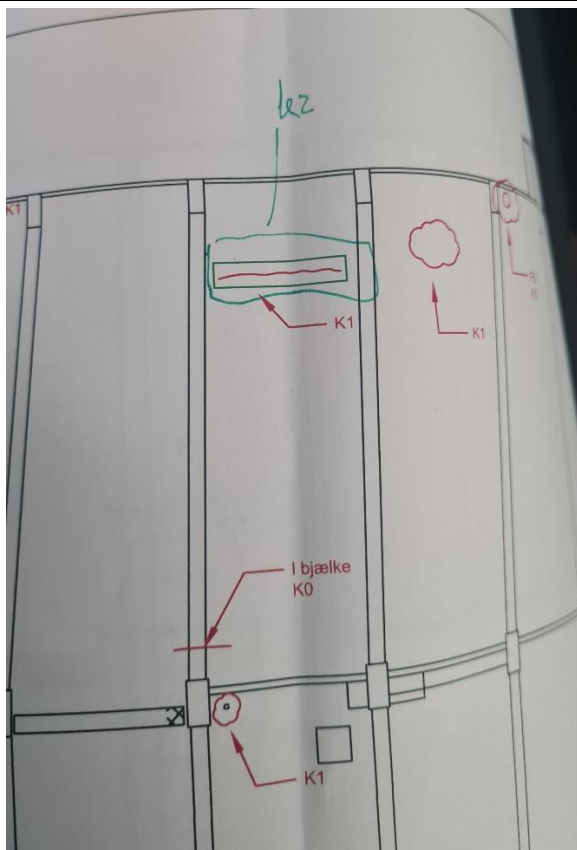
Blotlagt armeringstænger på dæk over 1.sal. Armeringsstængerne ser rustne ud. Dette kan skyldes fugt fra nedløbsrør. Tilstand: K2 – tidligere vurderet K1

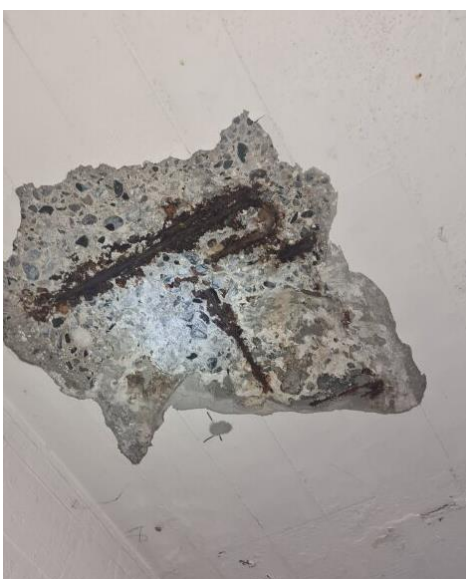
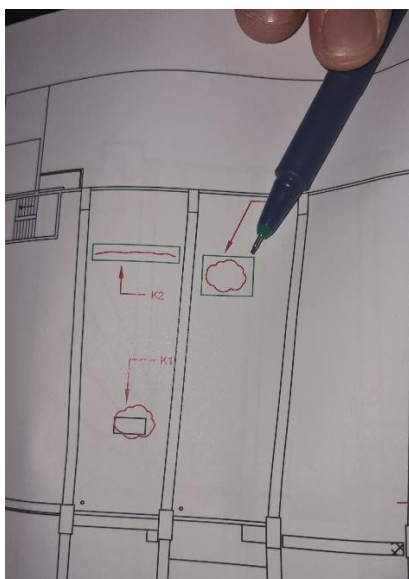
Blotlagt skade på dæk over 1.sal. Tilstand: K2 – tidligere vurderet K1

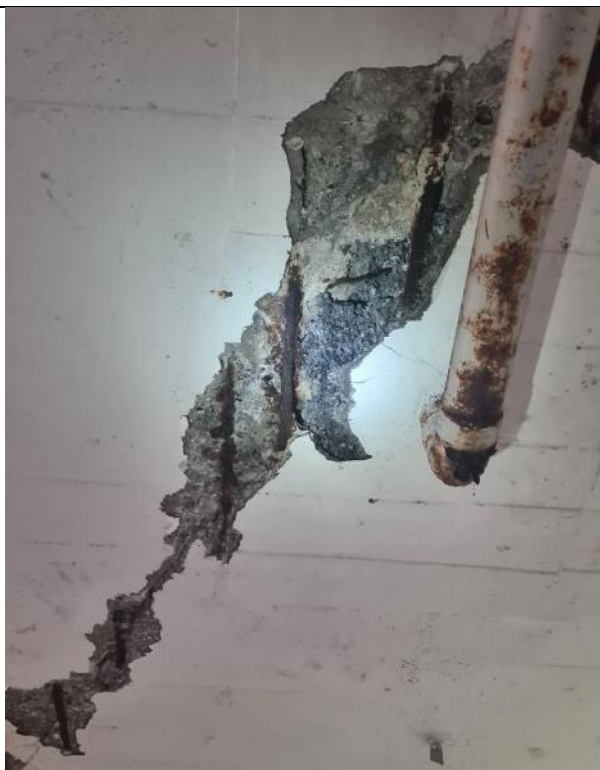
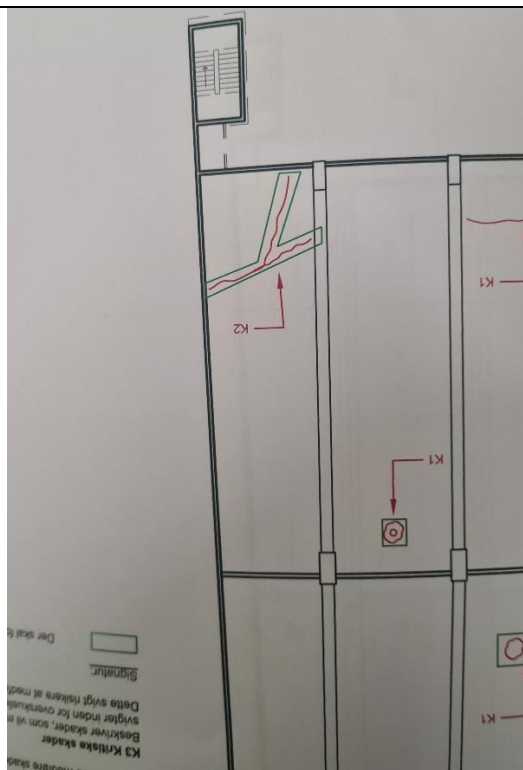
Blotlagt rusten armering på dæk over 2. sal. Mange skader observeret tæt på nedløb/faldstammer.  
Tilstand: K2

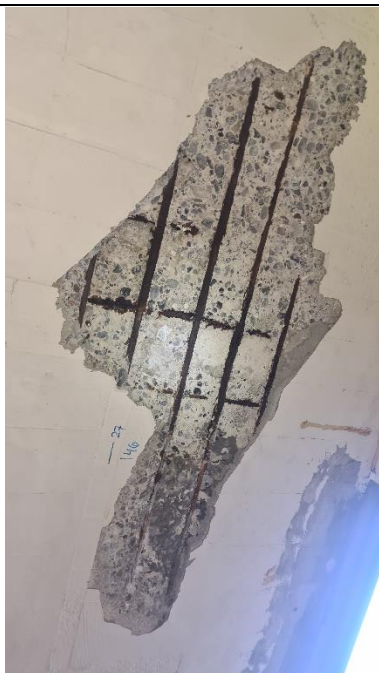
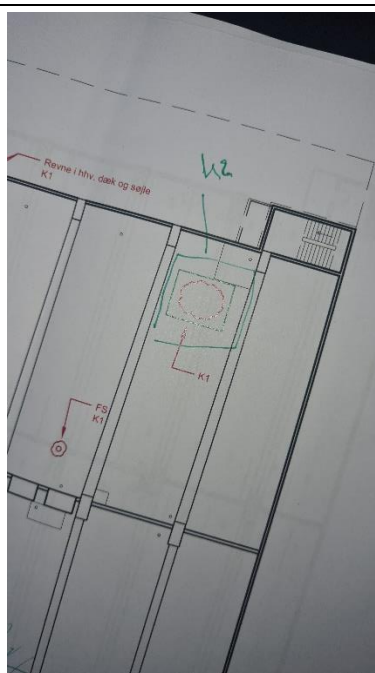
Blotlagt skade på dæk over 4. sal. Tilstand: K2 – tidligere vurderet K1

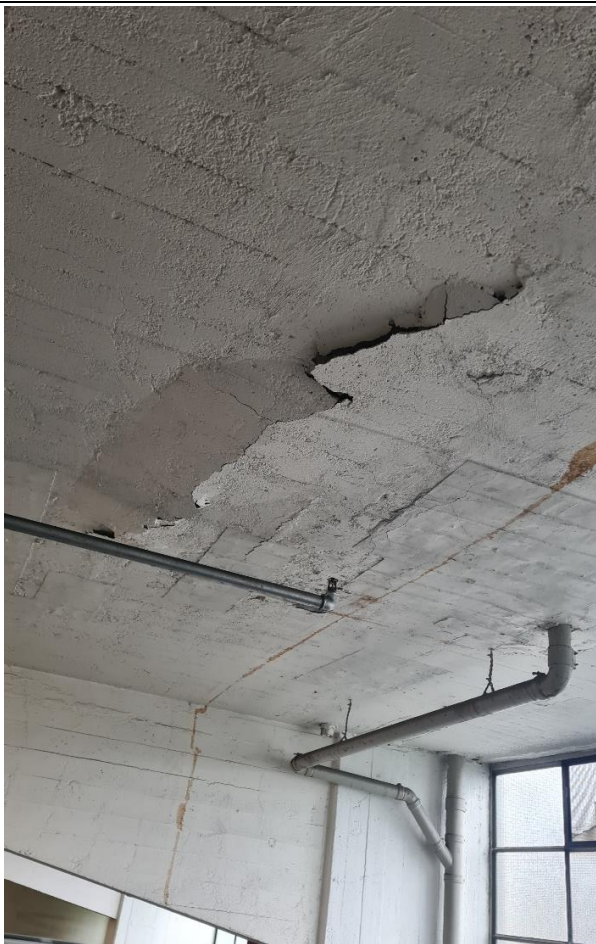
*Før behugning*

*Blotlagt armering på dæk over 3. sal. Der er flere fejl med konstruktionen her.  
Armeringsstængerne ser rustne og faldefærdigt ud.  
Forankring lagt vandret, i stedet for lodret opad.  
Stød på armering er for kort.  
Det er uvist, hvor mange steder i dækket udført på samme måde.*

*Tilstand: K3+*
