Tillæg 01 til ingeniørnotat om Palægaragerne

Emne: Skaderegistrering på konstruktioner

Palægaragerne

Dronnings Tværgade 4, 1302 København K

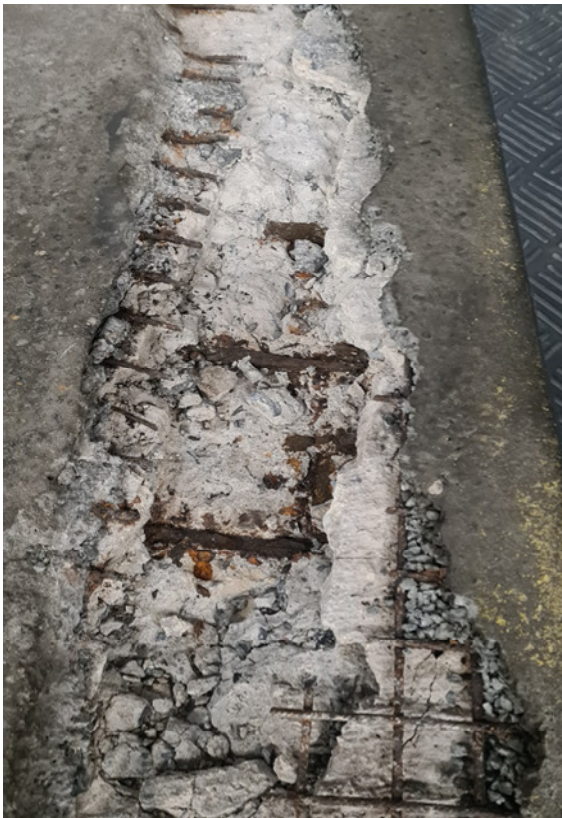
Værst var det på gulv i stuen med en revne, der var registreret som K1 skade, men efter ophugningen vurderes skaden som værende K2 på grund af skadens dybde i konstruktionen og reduktion i armeringens tværsnit.

01/ Skade på gulv i stuen
Tilstand K2

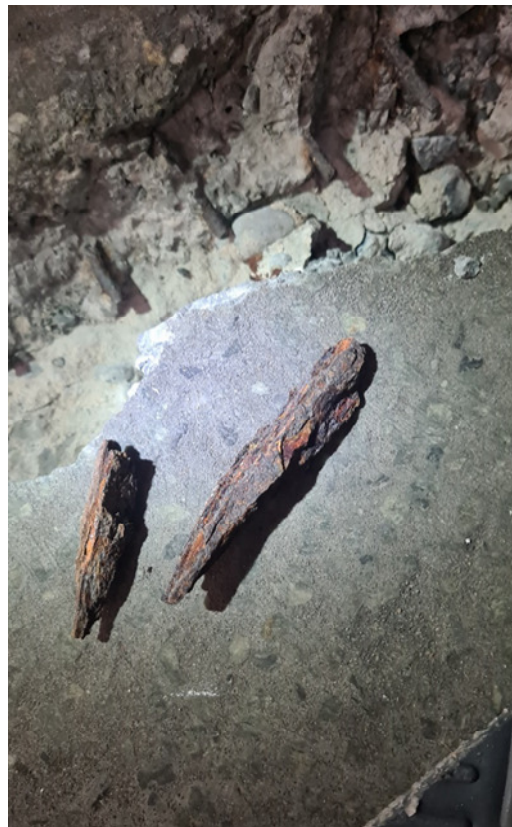
02/ Samme sted, rustflager udtaget af armeringen.

Netarmering hører til i slidlaget, og er ikke i bærende funktion.

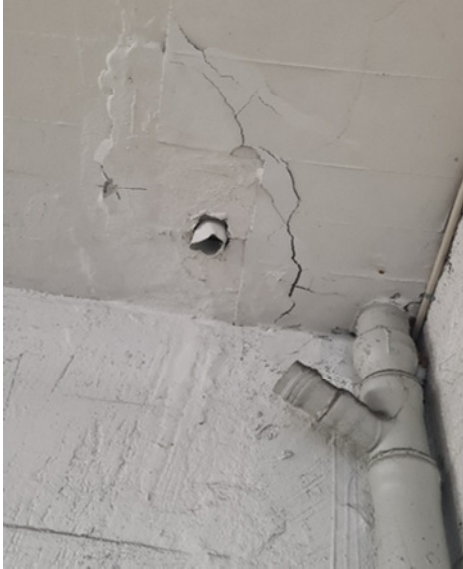
03/ Gammel faldstamme, før ophug.
1. sal

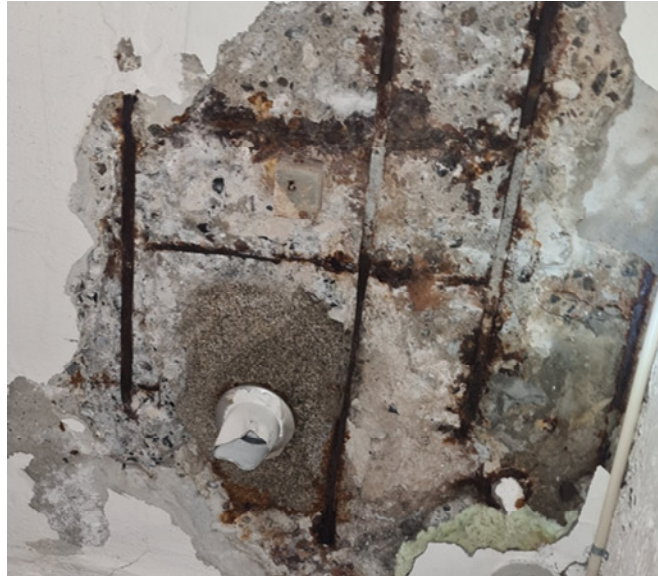
Ligeledes en skade i loftet på 1. sal, ved en faldstamme, var den registreret som K1 skade, og efter ophugningen vurderes skaden som værende K3 på grund af kraftig reduktion i armeringens tværsnit.

04/ Samme sted, efter ophug. Tilstand K3.
Armerings tværsnit reduceret kraftigt.

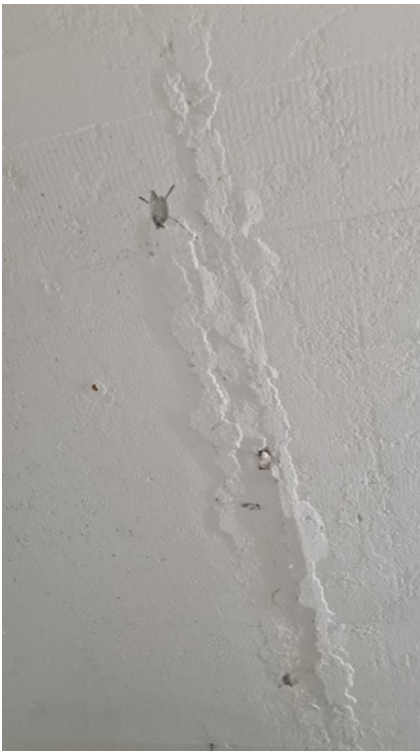
05/ Skade på loft, før ophug.
2. sal

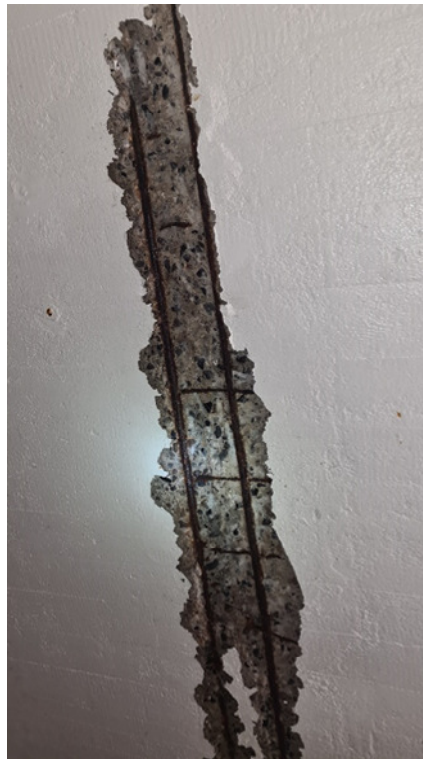
06/ Samme sted, efter ophug
Tilstand K1. Rust vurderes overfladisk.

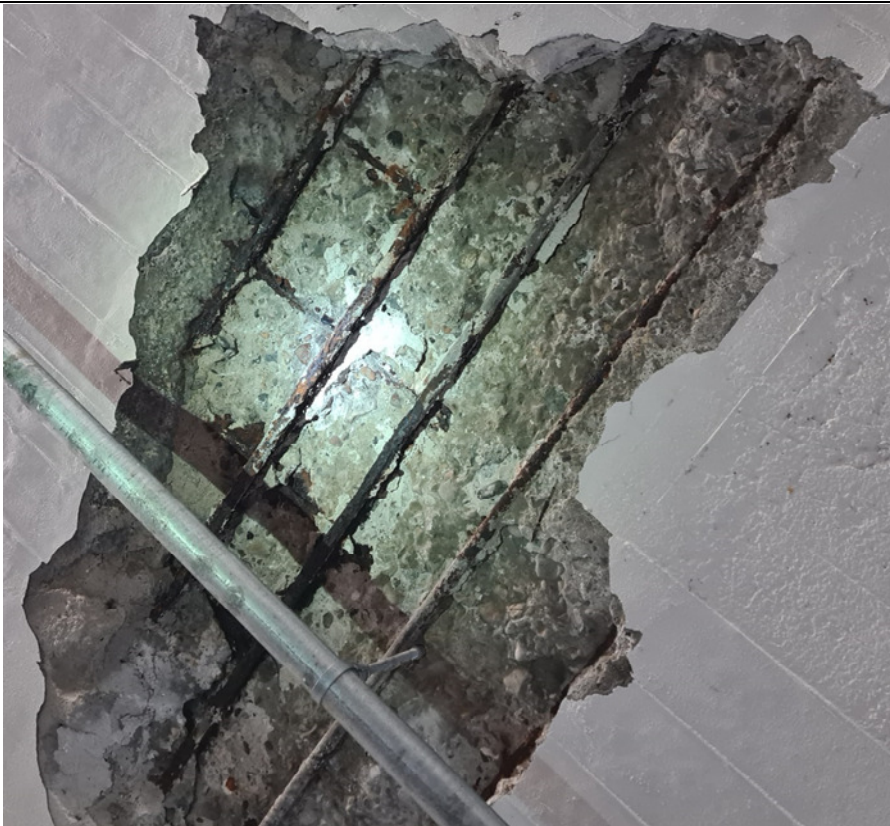
07/ Skade på loft, tilstand K3. Armeringen skrumper flere steder.
3. sal

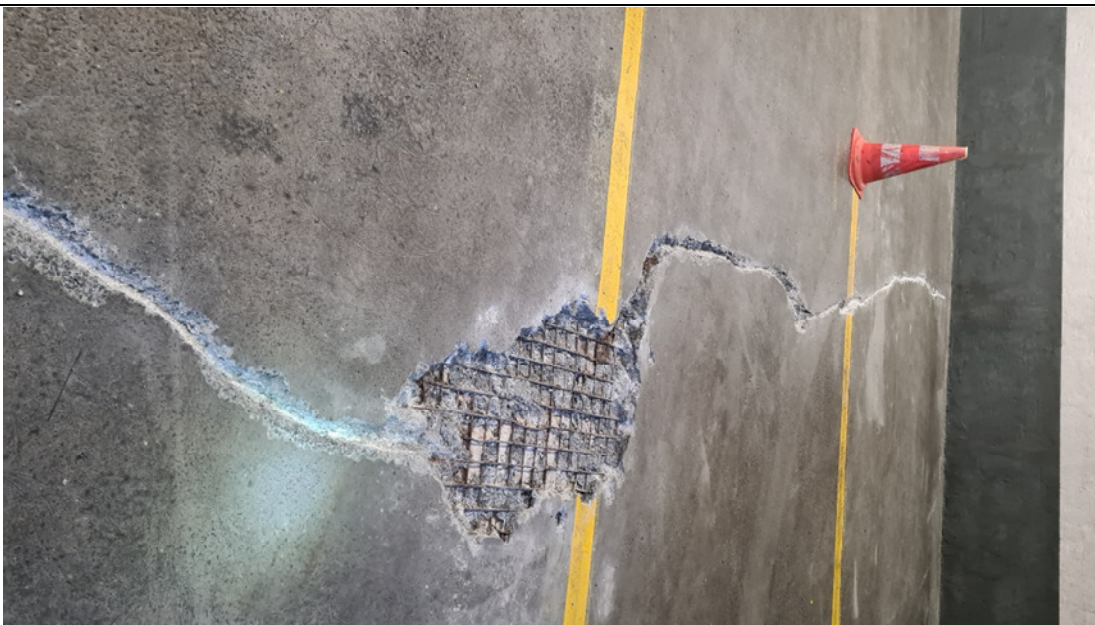
08/ Skade og revne på gulv, tilstand K1. Beton vurderes i god tilstand.
4. sal

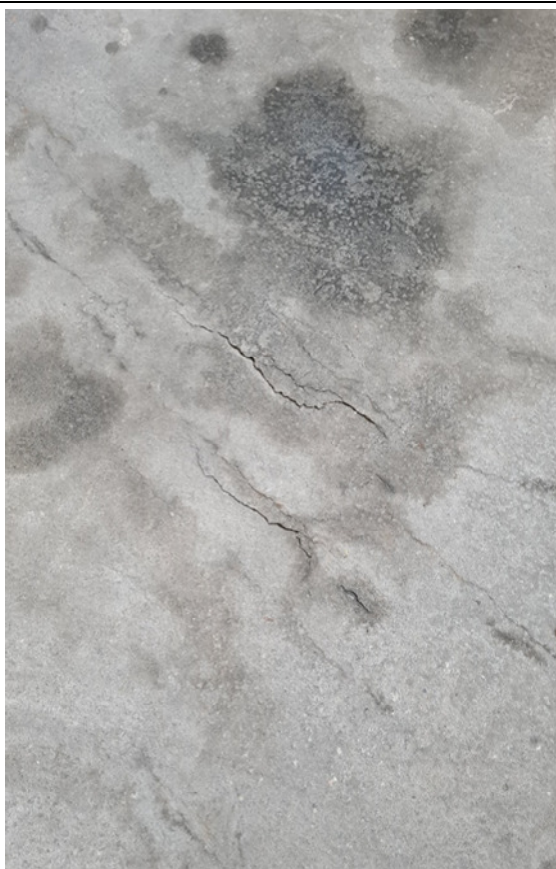
09/ Revne på gulv 4. sal, før ophug.

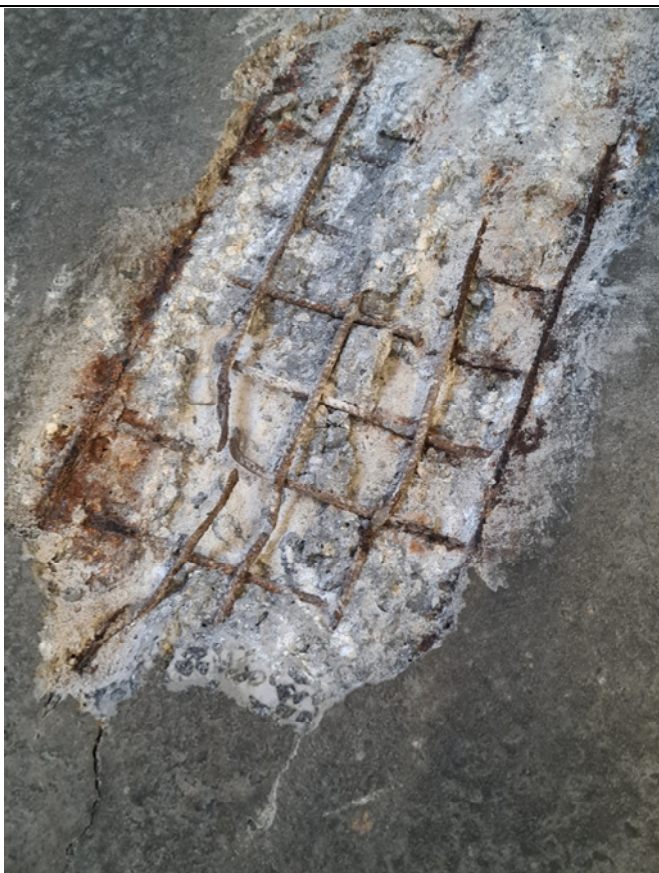
10/ Det samme, efter ophug. Tilstand K1.
Netarmering hører til i slidlaget.
