GENERALEFTERSYN UDFØRT FOR:

Albertslund Kommune
Miljø- og Teknikforvaltning
Rådhuset
2620 Albertslund

BRO NR.: 9
STRÆKNING: TRIPPENDALSVEJ
FUNKTION: UF af sti

BRO NR.: 140
STRÆKNING: VEJLEÅSTIEN
FUNKTION: OF af Roskildevej

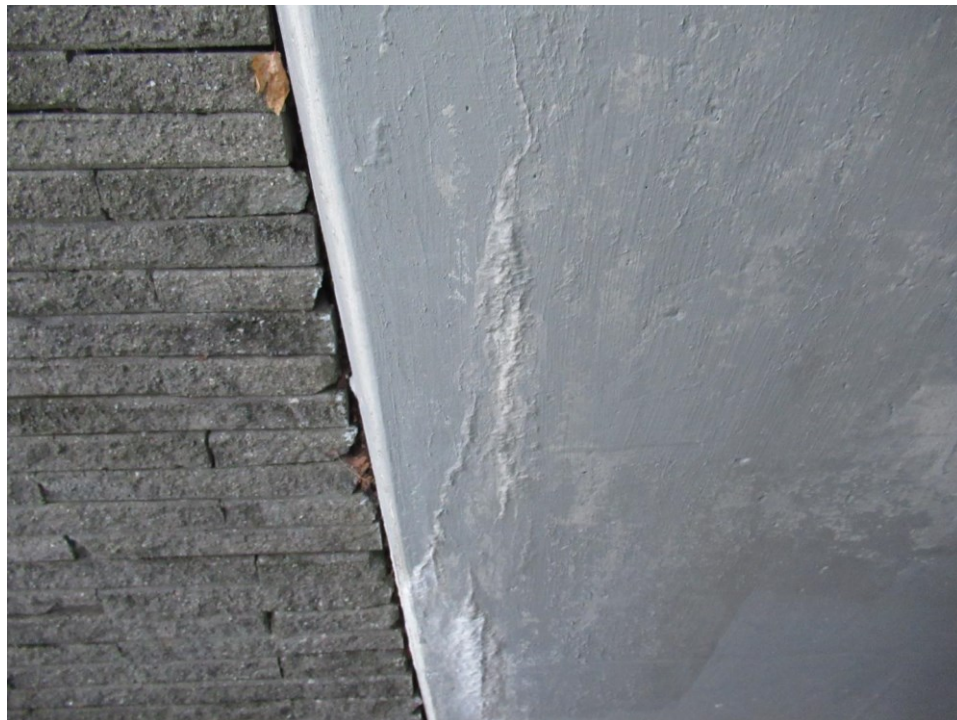
Foto 5: Endeunderstøtninger: Kraftige udfældninger (overmalede)

- Afrensning og overfladebehandling af alle betonoverflader
- Udbedring af alle betonskader
- Reveneinjicering
- Reparation af trådhegn
- Udbedring af fugtisolering ved kantbjælker

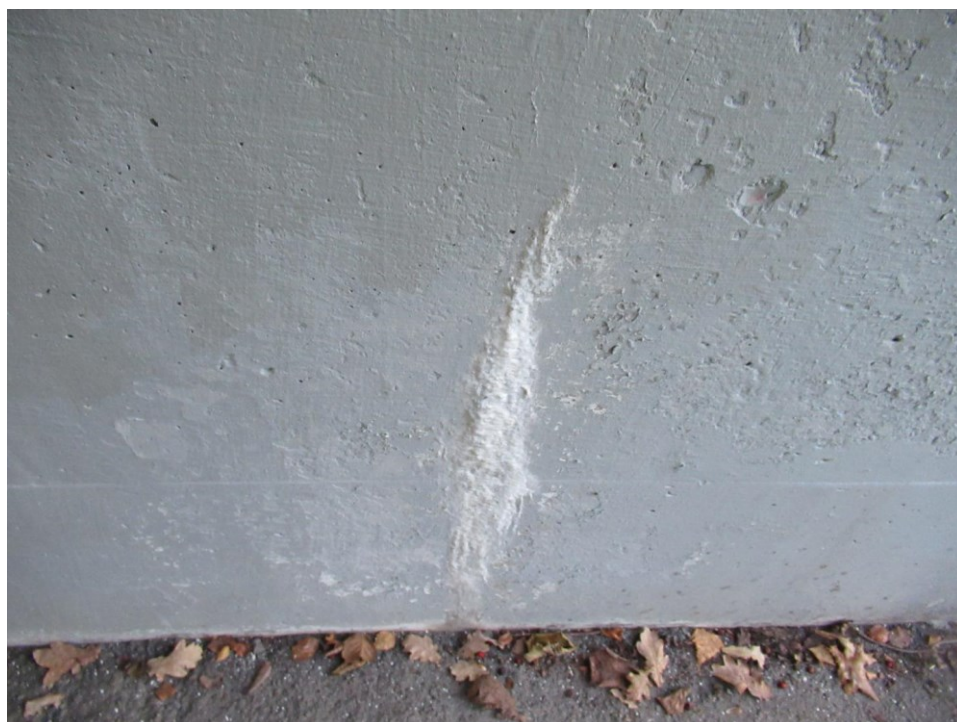
Foto 6: Endeunderstøtninger: Hvide udfældninger

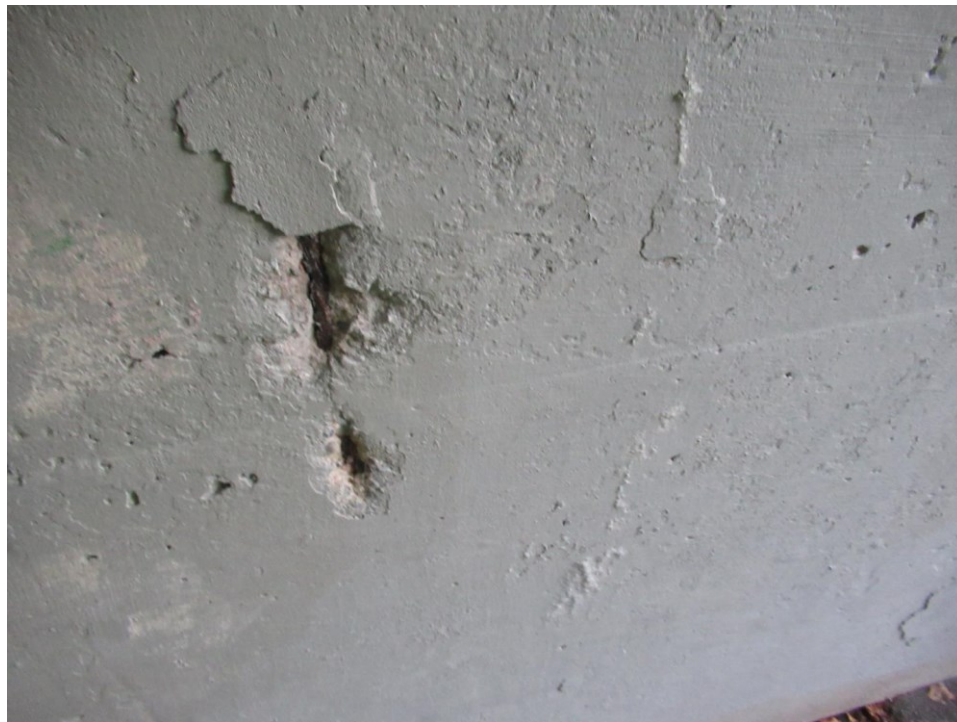
Foto 7: Endeunderstøtninger: Dæklagsskade med synlig armering

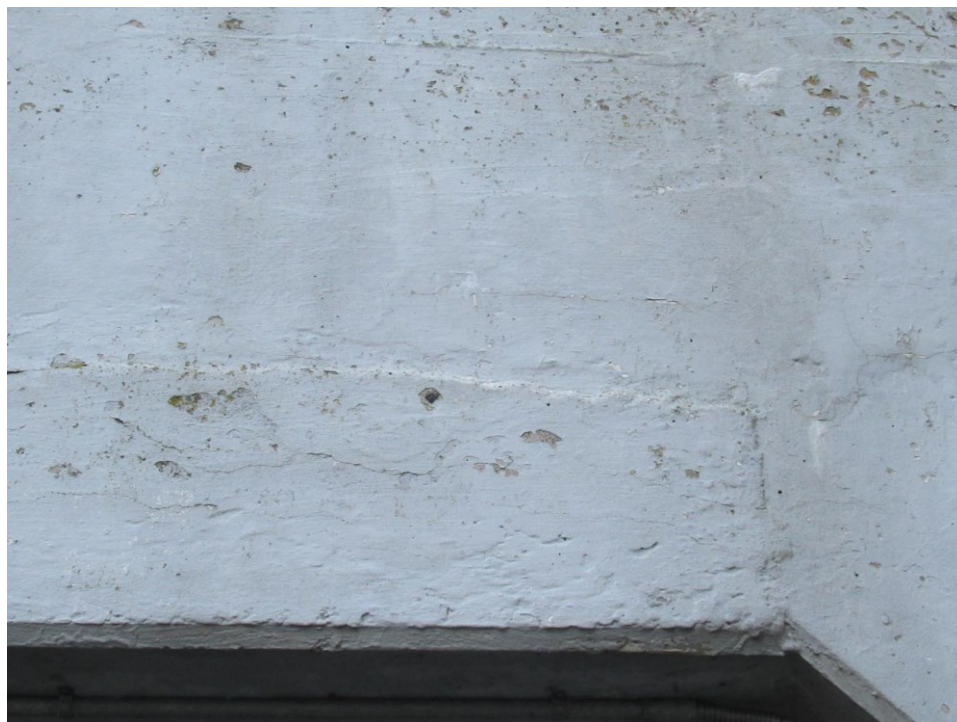
Foto 8: Bærende overbygning: Fine netrevner - enkelte hvide udfældninger

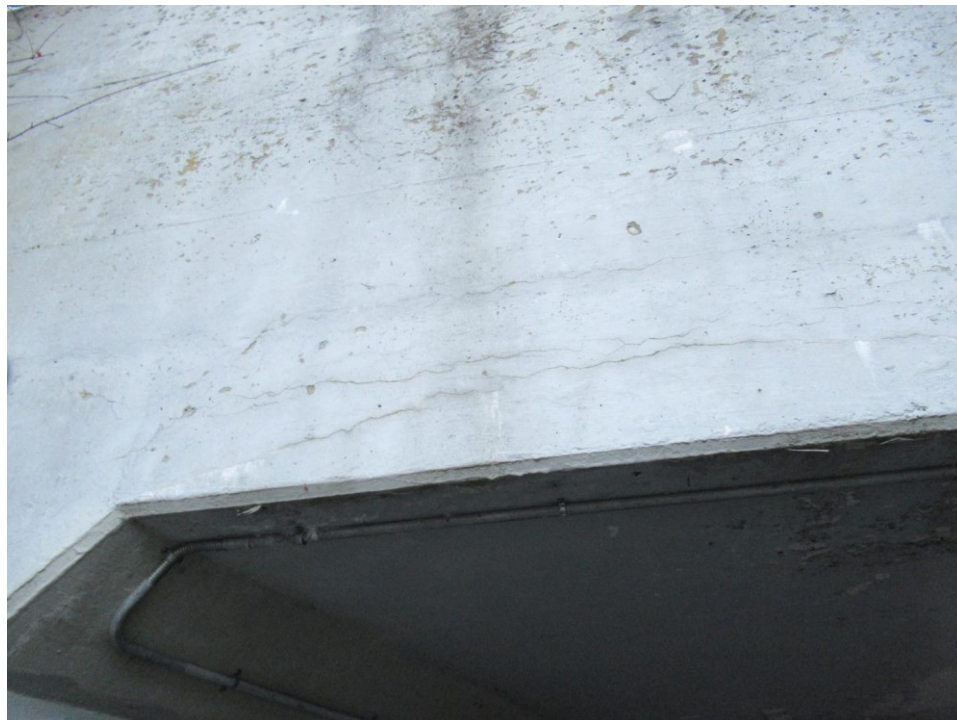
Foto 9: Bærende overbygning: Fine netrevner - enkelte hvide udfældninger

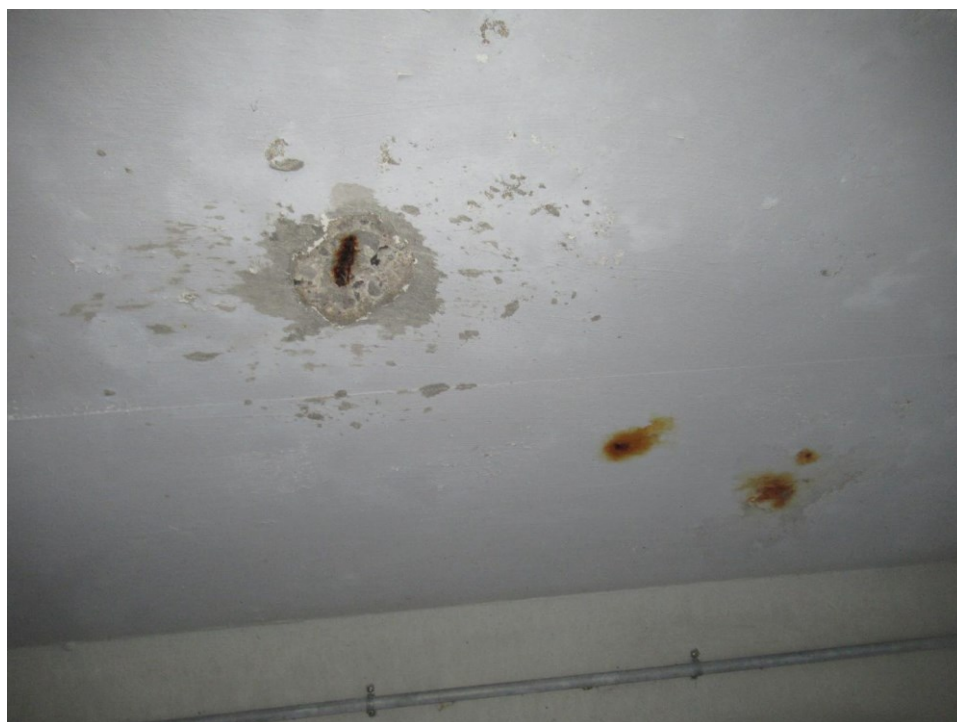
Foto 10: Bærende overbygning: Dæklagsskade med synlig armering samt rustudfældninger

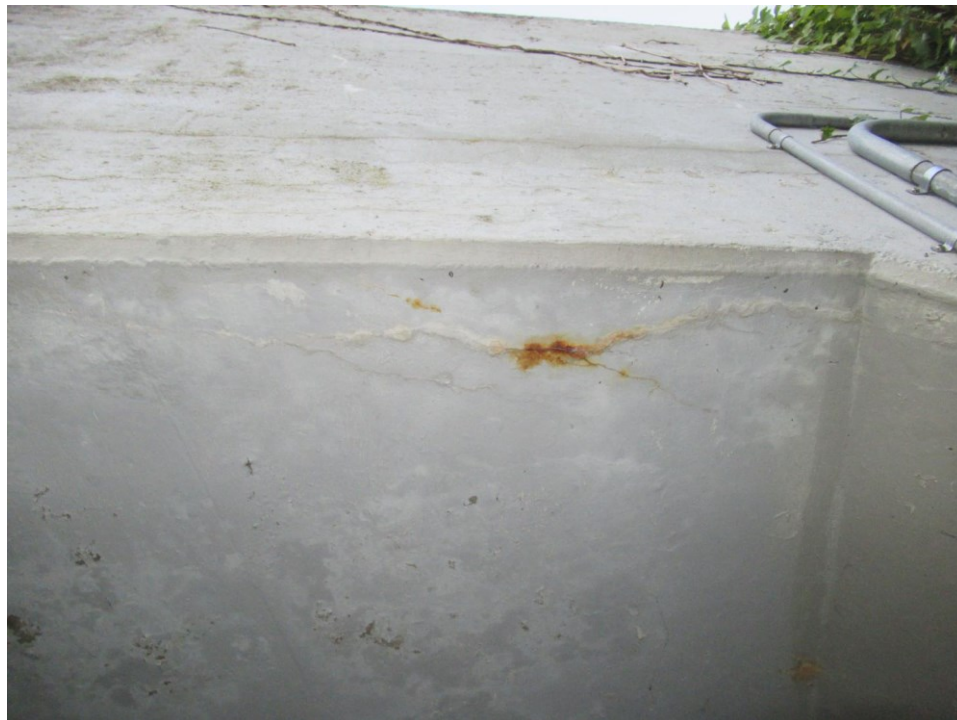
Foto 11: Fugtisolering: Brune/hvide udfældninger under kantbjælke

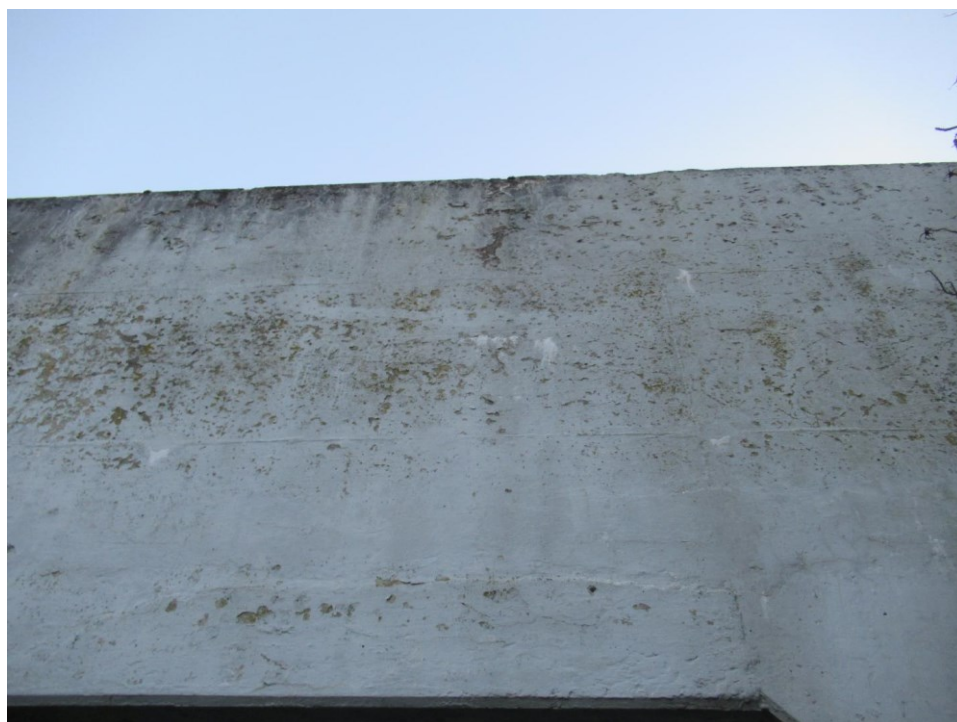
Foto 12: Kantbjælker: Revner med hvide udfældninger

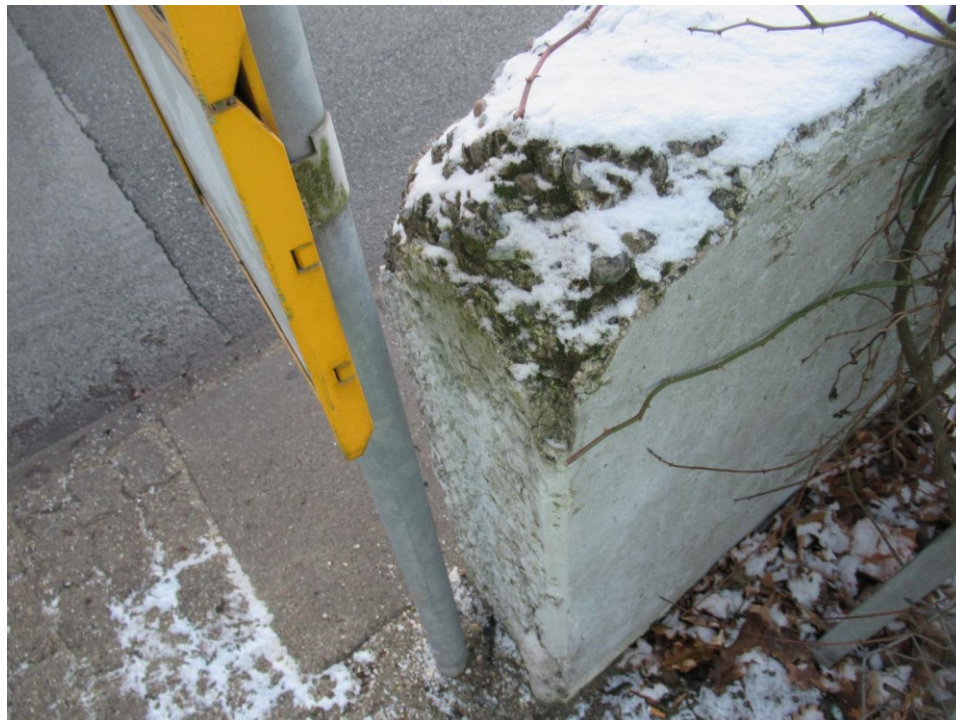
Foto 13: Kantbjælker: Kraftig forvitring

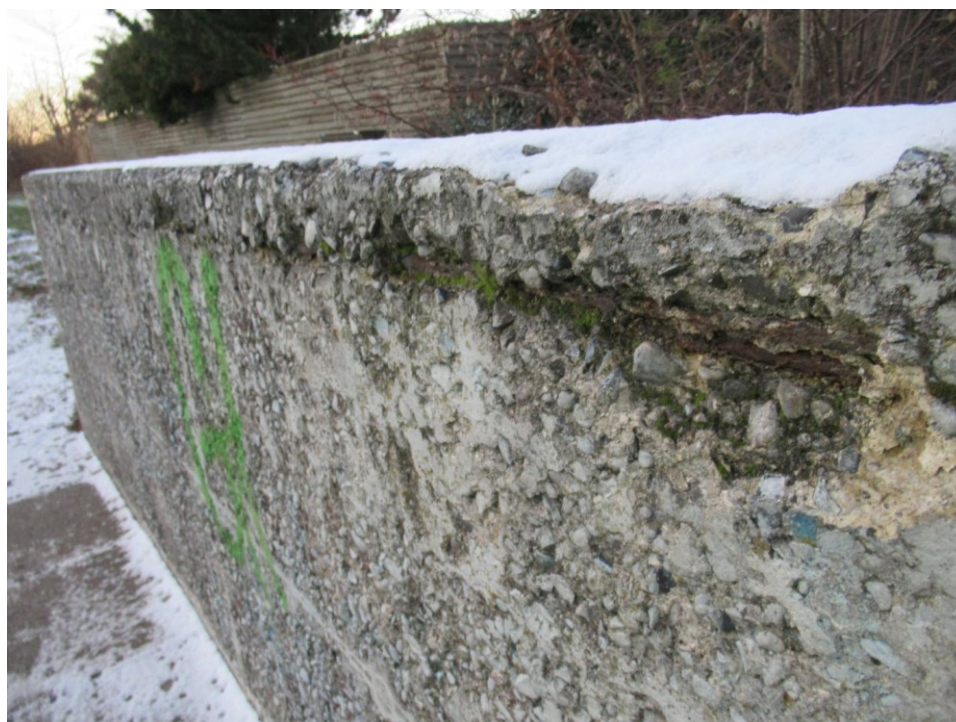
Foto 14: Kantbjælker: Betonskade med synlig armering

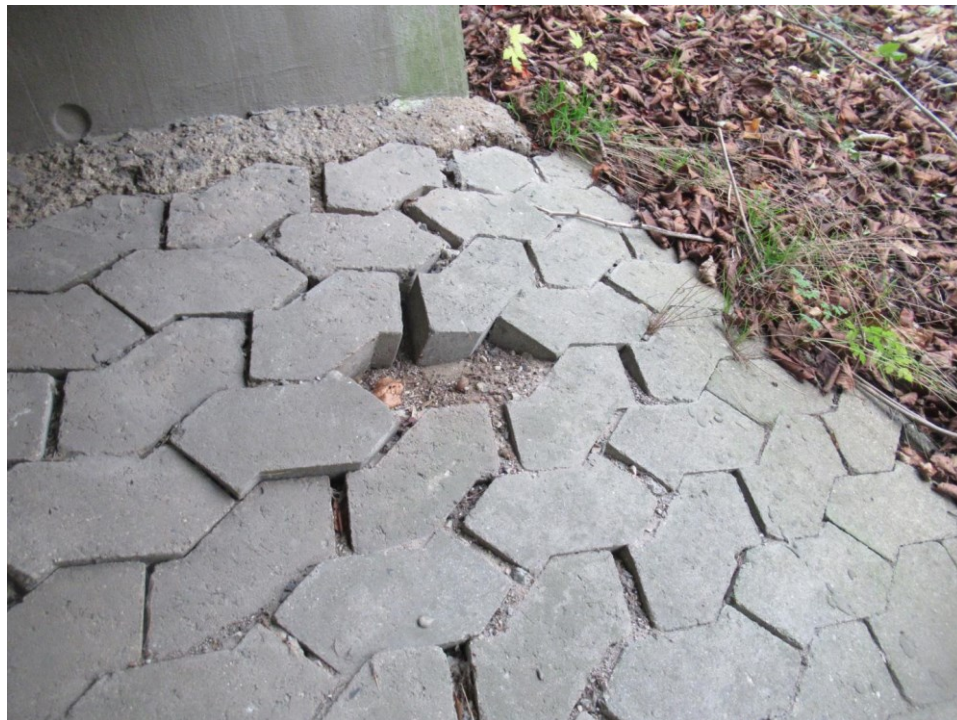
Foto 5: Skråninger: Løs skråningssikring i nord

- Udbedring af dæklagsskader
- Rydning af bevoksning på skråninger samt reetablering af skråningssikring
- Opretning af asfalt ved brønd
- Fjernelse af blade for at undgå opfugtet kunststofbelægning
- Afrensning og overfladebehandling af vederlagsplader

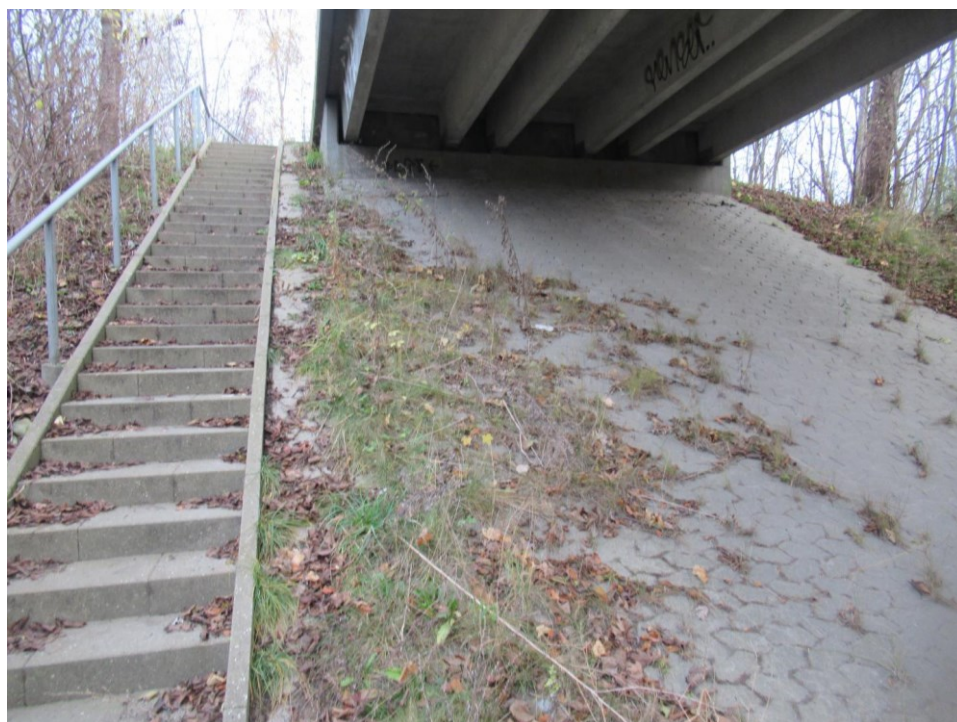
Foto 6: Skråninger: Bevoksning i nord

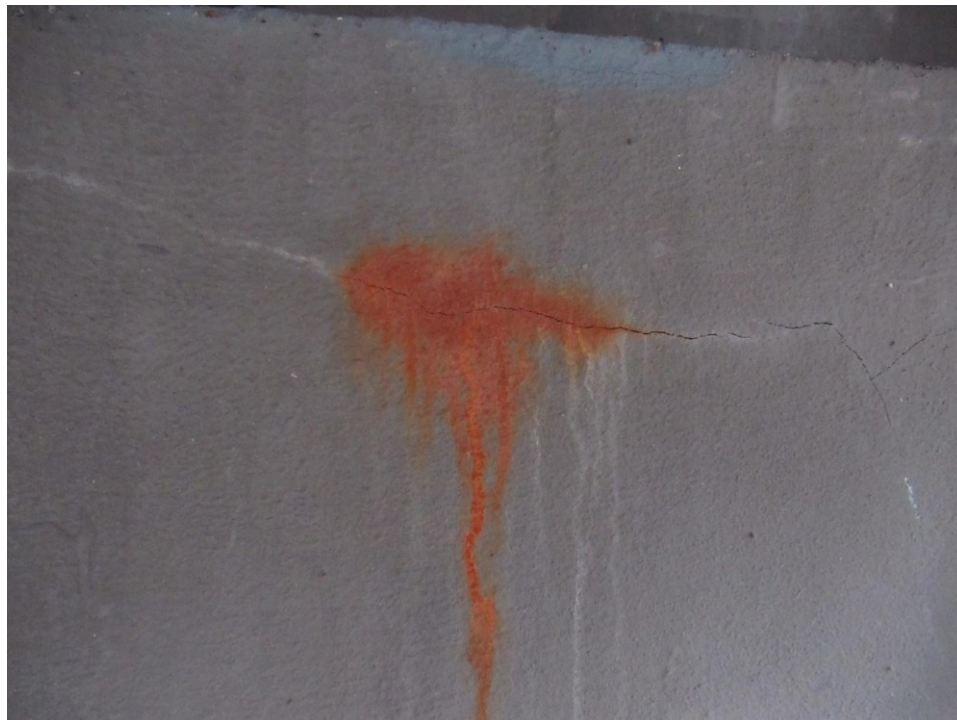
Foto 7: Endeunderstøtninger: Revne med brun udfældning - nord

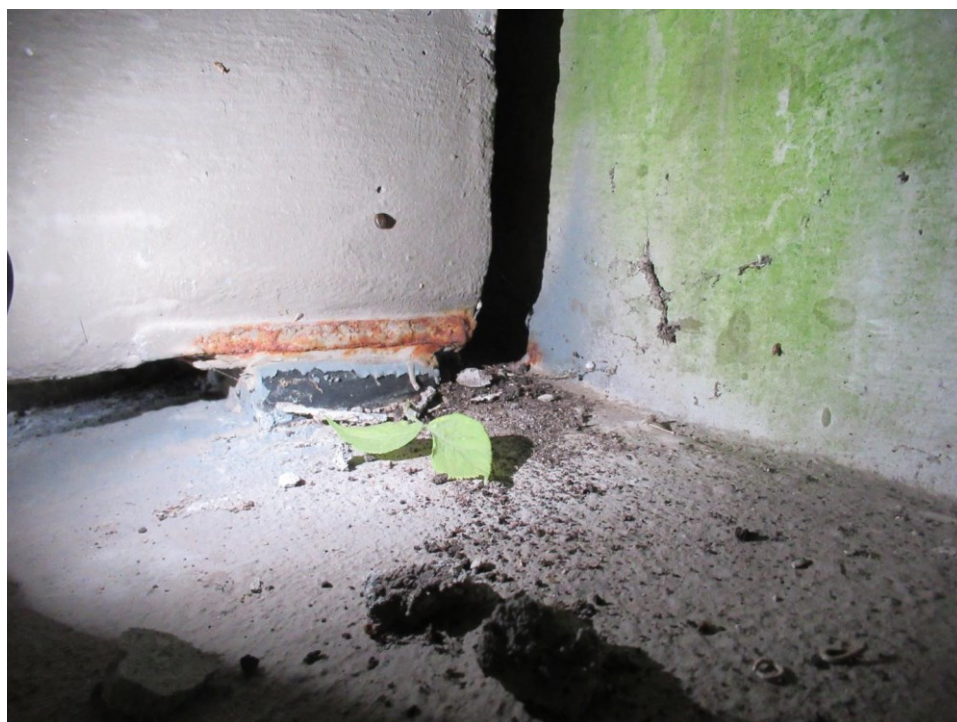
Foto 10: Lejer: Overfladekorrosion på vederlagsplader

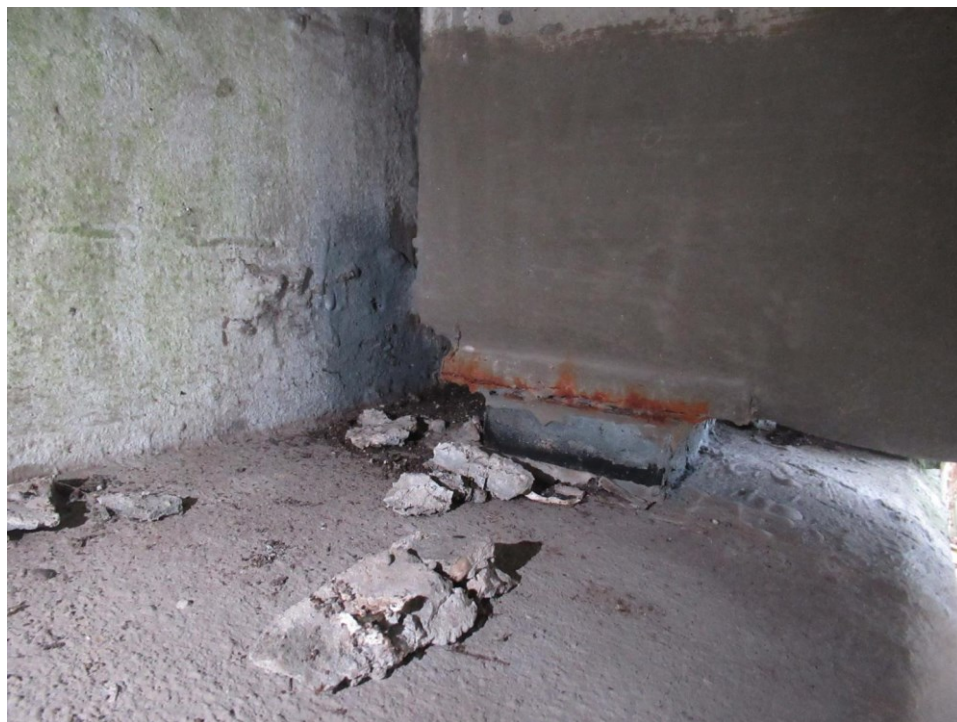
Foto 11: Lejer: Overfladekorrosion på vederlagsplader

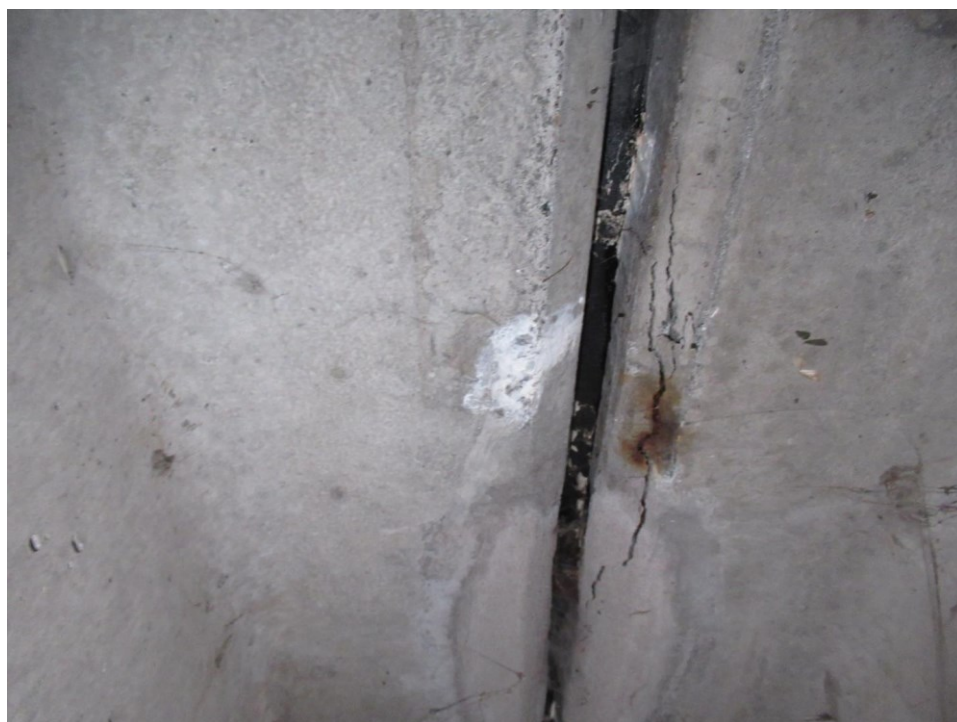
Foto 14: Bærende overbygning: Revne med rustudtræk ved langsgående elementfuge i syd

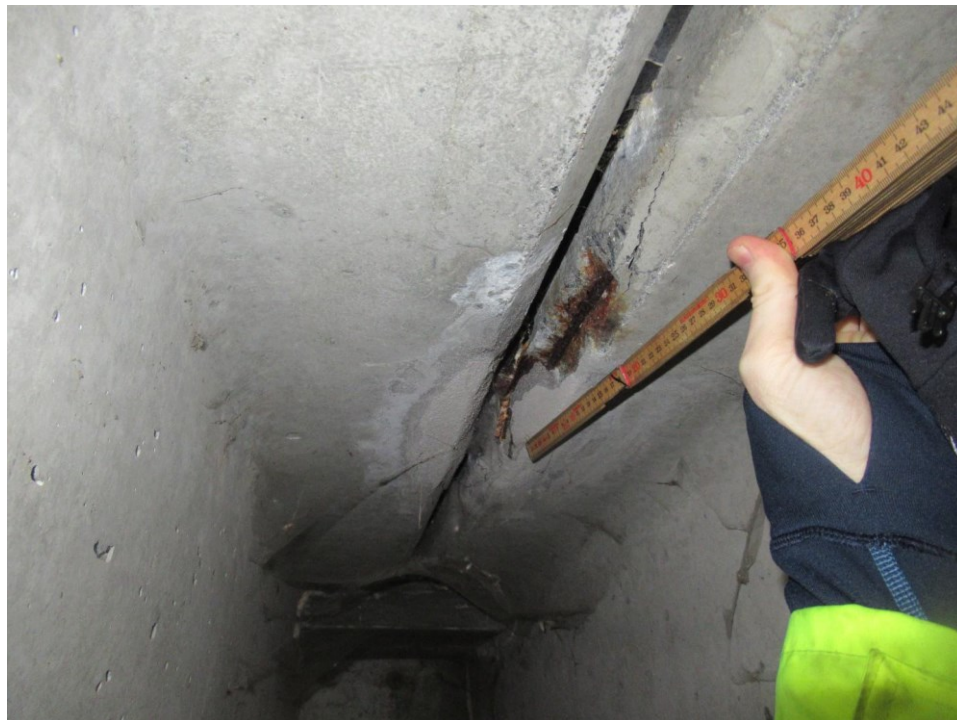
Foto 15: Bærende overbygning: Revne med blotlagt armering ved langsgående elementfuge i nord

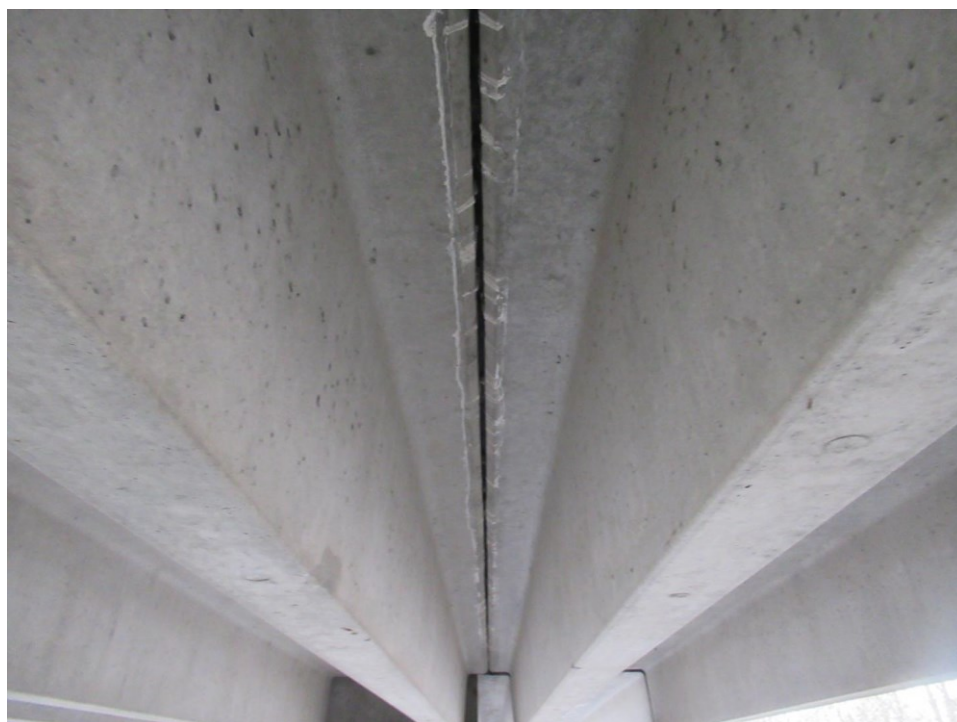
Hvide udfældninger bør holdes under opsyn for at se om det er rester fra tidligere eller om det er nye udfældninger.

Foto 16: Bærende overbygning: Hvide udfældninger ved langsgående elementfuge

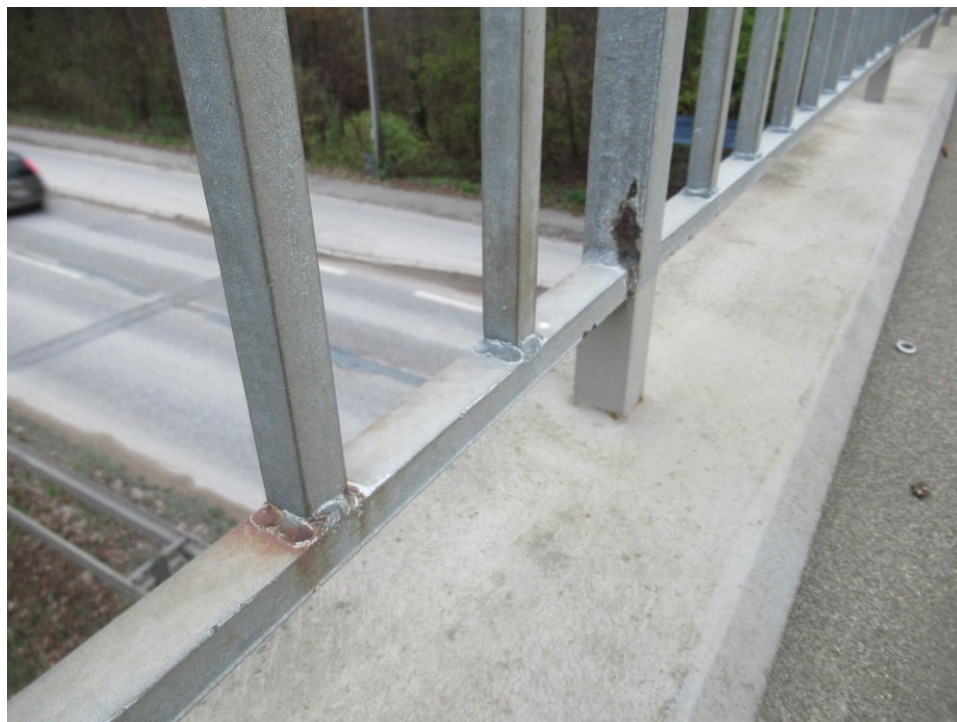
Foto 17: Rækværk: Pletvis overfladekorrosion og skader

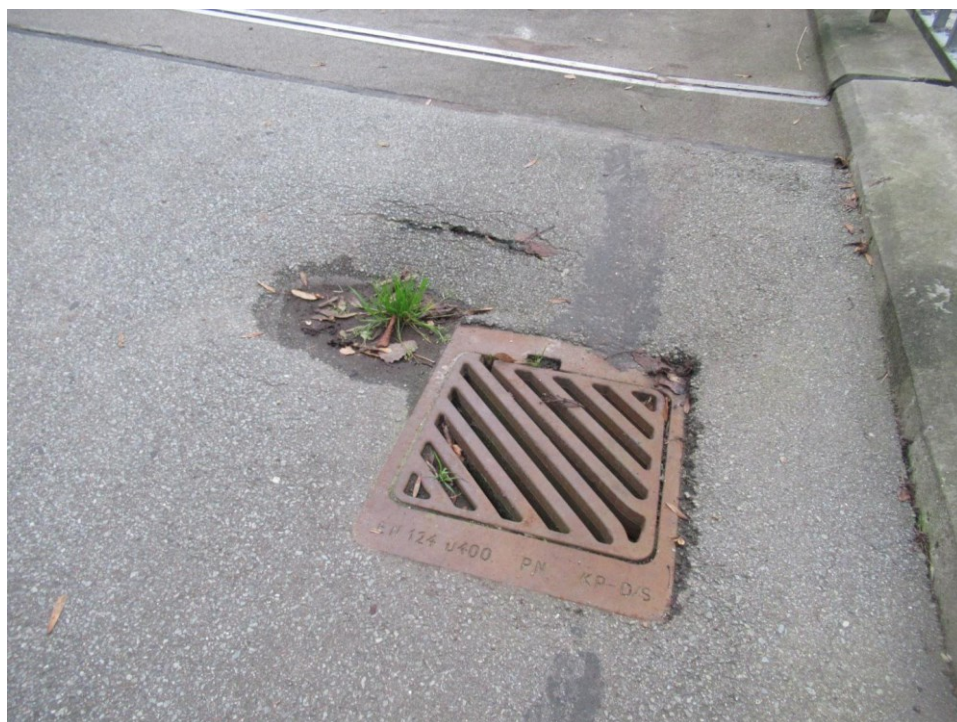
Foto 18: Brobelægninger: Lunke og revne ved rist i nord

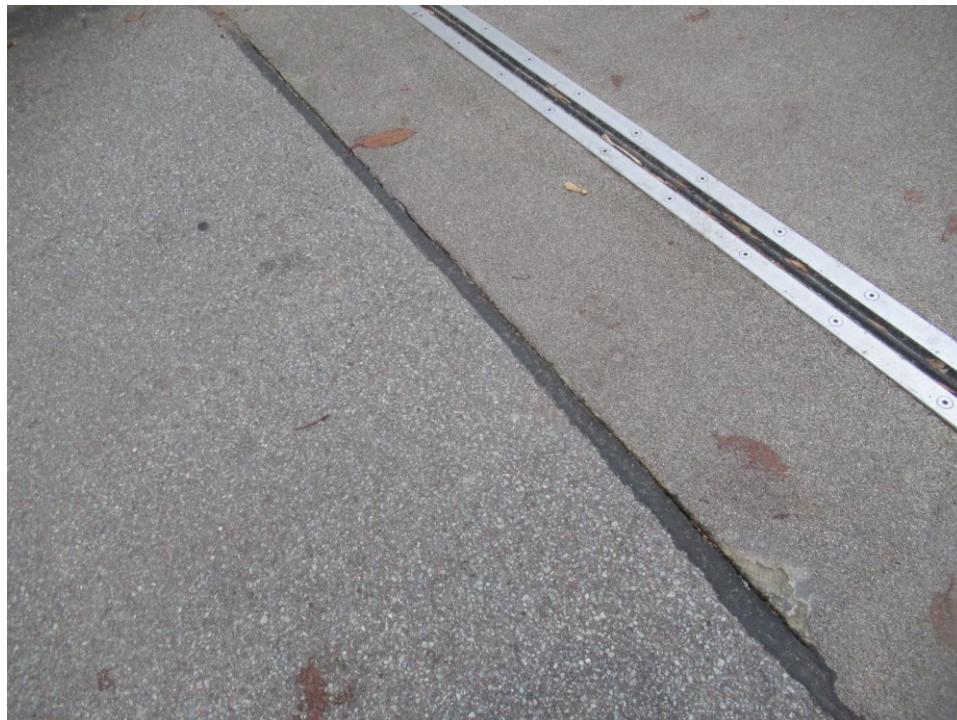
Foto 19: Brobelægninger: Fugeslip i nord
